Diagnóstico da Calçada	Qualidade do Serviço	
Endereço: Av. Portugal, 3231	<b>80</b>	<b>B</b>
Data do Registro: 19/11/2019 10:39:19		
Num. Lote CTM: 200072400580

Diagnóstico da Calçada	Qualidade do Serviço		Complemento do Diagnóstico
<b>Endereço: Av. Portugal, 3231</b> <b>Data do Registro: 19/11/2019 10:39:19</b> <b>Num. Lote CTM: 200072400580</b>	<b>80</b>	<b>B</b>

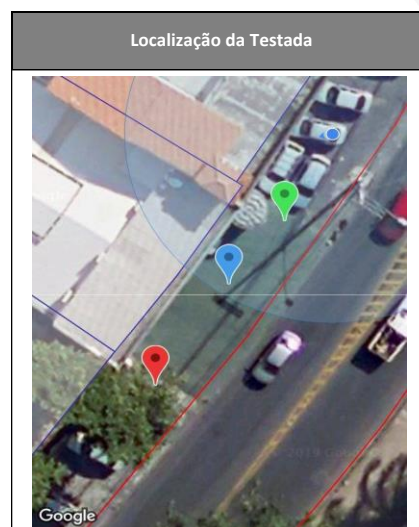
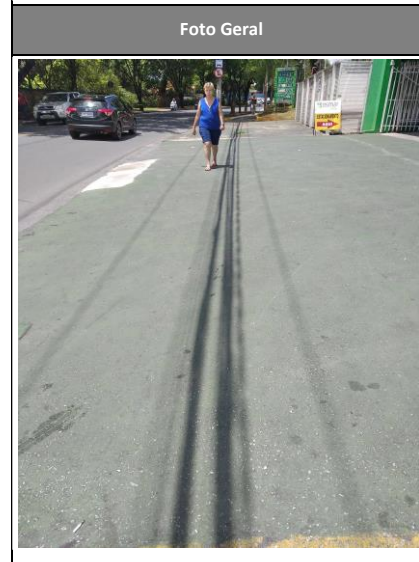
ID	Itens Avaliados	Respostas	Nota
P_1	O Mobiliário urbano está dentro da faixa de serviço de 70 cm ?	Sim	-
P_2	Qual a largura livre do Passeio ?	Acima de 1.50 m	10
P_3	Tipo de revestimento da calçada ?	Concreto	10
P_4	Existência de Buracos ?	Nenhum	10
P_5	Condições Gerais do Piso e meio-fio da calçada ?	Ótimo(a)	10
P_6	Presença de desníveis ?	Nenhum	10
P_7	Tem rebaixamento de calçada para Pedestre ?	Não	10
P_8	Possui piso tátil ao longo da Calçada ?	Não	-
P_9	A calçada Possui Rebaixamento de Veículos correto ?	Não	0
P_10	Existência de altura livre menor que 2,10 m ?	Não	-
P_11	O Passeio está no padrão da SMPU ?	Não	0
P_12	A testada possui prática de estacionamento sobre o passeio ?	Não	10
P_13	Existe algum dispositivo de Drenagem sobre a calçada ?	Não	0
P_14	Existe PED em frente a testada ?	Não	-
P_15	Existe FTP em frente a testada ?	Não	-
P_16	Classificação geral da calçada pelo pesquisador.	Ótimo(a)	10
