| Diagnóstico da Calçada | Qualidade do Serviço | |
| Endereço: Rua Curitiba, 493 | 76 | B |
| Data do Registro: 12/11/2019 12:15:32 | | |

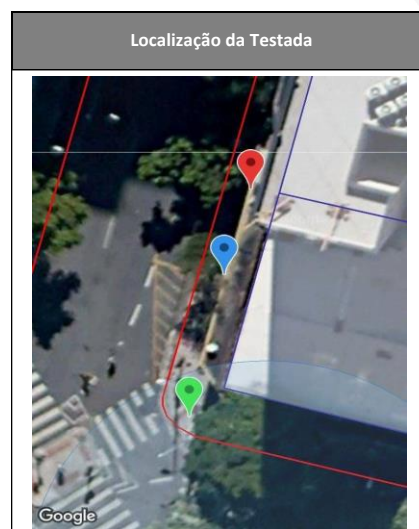
| ID | Itens Avaliados | Respostas | Nota |
|---|--|---|---|
| P_2 | Qual a largura livre do Passeio ? | Acima de 1.50 m | 10 |
| P_3 | Tipo de revestimento da calçada ? | Pedra Portuguesa | 8 |
| P_4 | Existência de Buracos ? | Nenhum | 10 |
| P_5 | Condições Gerais do Piso e meio-fio da calçada ? | Ótimo(a) | 10 |
| P_6 | Presença de desníveis ? | Nenhum | 10 |
| P_7 | Tem rebaixamento de calçada para Pedestre ? | Sim | 8 |
| P_8 | Possui piso tátil ao longo da Calçada ? | Não | - |
| P_11 | O Passeio está no padrão da SMPU ? | Não | 0 |
| P_16 | Classificação geral da calçada pelo pesquisador. | Ótimo(a) | 10 |
