Diagnóstico da Calçada	Qualidade do Serviço	
Endereço: Av. João Pinheiro, s/nº	<b>45</b>	<b>D</b>
Data do Registro: 03/11/2019 16:54:17		
Num. Lote CTM: 10189800045

Diagnóstico da Calçada	Qualidade do Serviço		Complemento do Diagnóstico
Endereço: Av. João Pinheiro, s/nº Data do Registro: 03/11/2019 16:54:17 Num. Lote CTM: 10189800045	45	D

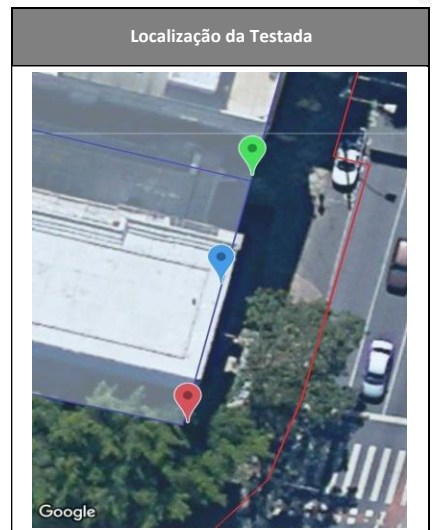
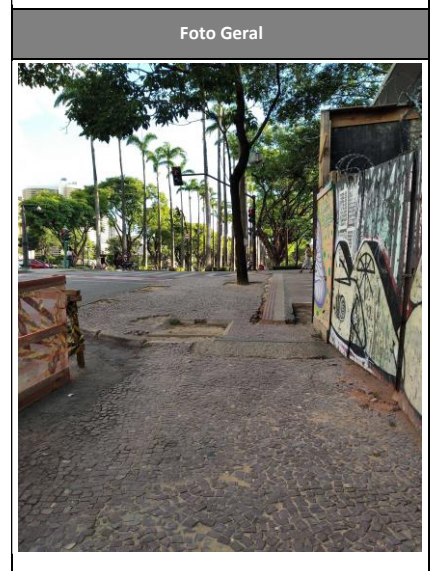
ID	Itens Avaliados	Respostas	Nota
P_1	O Mobiliário urbano está dentro da faixa de serviço de 70 cm ?	Sim	-
P_2	Qual a largura livre do Passeio ?	Acima de 1.50 m	10
P_3	Tipo de revestimento da calçada ?	Pedra Portuguesa	8
P_4	Existência de Buracos ?	Poucos	10
P_5	Condições Gerais do Piso e meio-fio da calçada ?	Péssimo	5
P_6	Presença de desníveis ?	Leve	10
P_7	Tem rebaixamento de calçada para Pedestre ?	Sim	7
P_8	Possui piso tátil ao longo da Calçada ?	Sim	-
P_9	A calçada Possui Rebaixamento de Veículos correto ?	N.A	0
P_10	Existência de altura livre menor que 2,10 m ?	Não	-
P_11	O Passeio está no padrão da SMPU ?	Não	0
P_12	A testada possui prática de estacionamento sobre o passeio ?	Não	10
P_13	Existe algum dispositivo de Drenagem sobre a calçada ?	Sim	0
P_14	Existe PED em frente a testada ?	Não	-
P_15	Existe FTP em frente a testada ?	Sim	-
P_16	Classificação geral da calçada pelo pesquisador.	Ruim	5
