Diagnóstico da Calçada	Qualidade do Serviço	
Endereço: Av. Brigadeiro Eduardo Gomes, 606	70	C
Data do Registro: 13/11/2019 13:31:01		
Num. Lote CTM: 130100200195

Lote 1 - Rota: Noroeste

FRATAR
ENGENHARIA CONSULTIVA

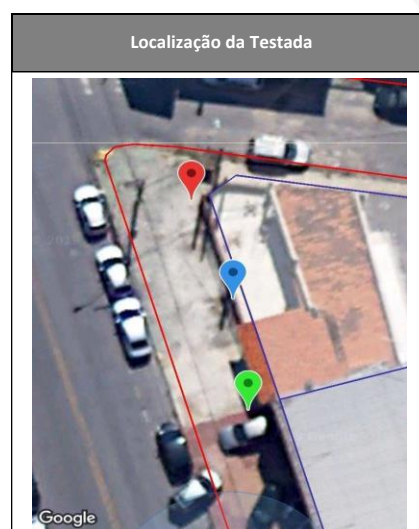
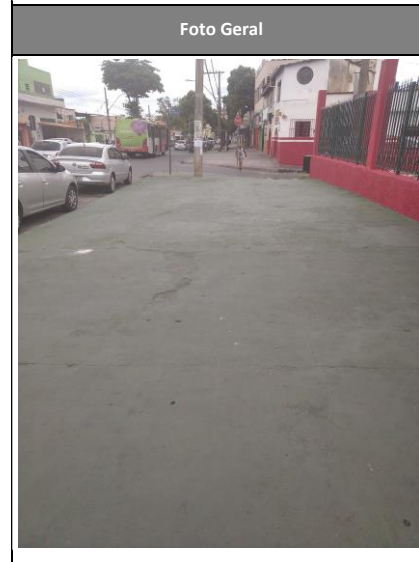
ID	Itens Avaliados	Respostas	Nota
P_1	O Mobiliário urbano está dentro da faixa de serviço de 70 cm ?	Sim	-
P_2	Qual a largura livre do Passeio ?	Acima de 1.50 m	10
P_3	Tipo de revestimento da calçada ?	Concreto	10
P_4	Existência de Buracos ?	Nenhum	10
P_5	Condições Gerais do Piso e meio-fio da calçada ?	Regular	5
P_6	Presença de desníveis ?	Nenhum	10
P_7	Tem rebaixamento de calçada para Pedestre ?	Não	10
P_8	Possui piso tátil ao longo da Calçada ?	Não	-
P_9	A calçada Possui Rebaixamento de Veículos correto ?	Não	0
P_10	Existência de altura livre menor que 2,10 m ?	Não	-
P_11	O Passeio está no padrão da SMPU ?	Não	0
P_12	A testada possui prática de estacionamento sobre o passeio ?	Não	10
P_13	Existe algum dispositivo de Drenagem sobre a calçada ?	Não	0
P_14	Existe PED em frente a testada ?	Não	-
P_15	Existe FTP em frente a testada ?	Não	-
P_16	Classificação geral da calçada pelo pesquisador.	Regular	5
