# Lote 4 - Rota: Contorno

Diagnóstico da Calçada	Qualidade do Serviço	
Endereço: Av.Contorno, 6920 Data do Registro: 31/10/2019 17:01:00 Num. Lote CTM: 10008500175	<b>82</b>	<b>B</b>

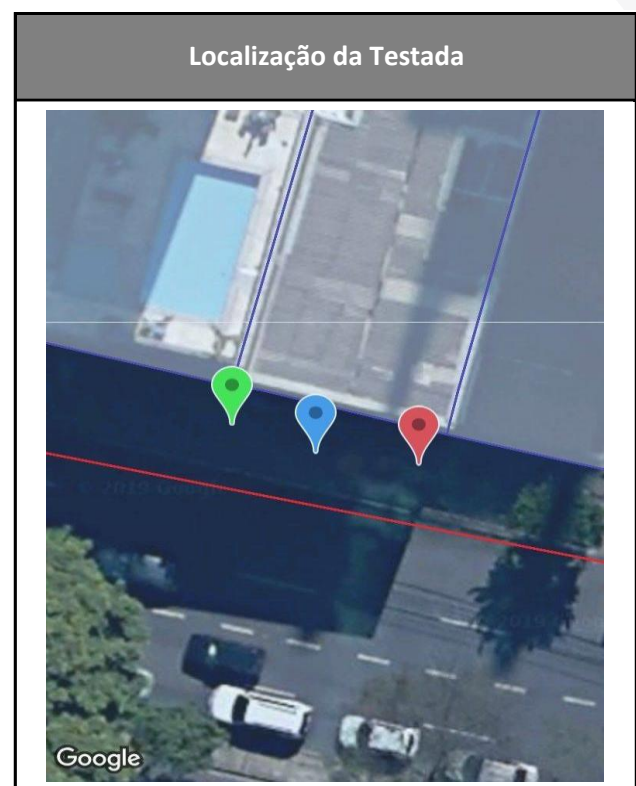
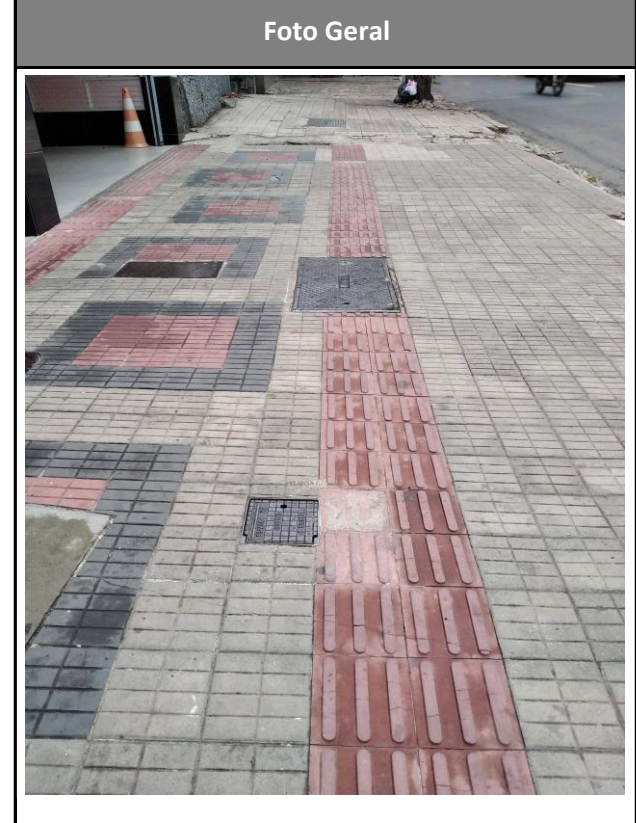
ID	Itens Avaliados	Respostas	Nota
P_1	O Mobiliário urbano está dentro da faixa de serviço de 70 cm ?	Sim	-
P_2	Qual a largura livre do Passeio ?	Acima de 1.50 m	10
P_3	Tipo de revestimento da calçada ?	Ladrilho Hidráulico	10
P_4	Existencia de Buracos ?	Poucos	5
P_5	Condições Gerais do Piso e meio-fio da calçada ?	Ótimo(a)	10
P_6	Presença de desniveis ?	Leve	7
P_7	Tem rebaixamento de calçada para Pedestre ?	Não	10
P_8	Possui piso tátil ao longo da Calçada ?	Sim	-
P_9	A calçada Possui Rebaixamento de Veiculos correto ?	Sim	10
P_10	Existencia de altura livre menor que 2,10 m ?	Não	-
P_11	O Passeio está no padrao da SMPU ?	Não	0
P_12	A testada possui prática de estacionamento sobre o passeio ?	Não	10
P_13	Existe algum dispositivo de Drenagem sobre a calçada ?	Não	0
P_14	Existe PED em frente a testada ?	Não	-
P_15	Existe FTP em frente a testada ?	Não	-
P_16	Classificação geral da calçada pelo pesquisador.	Ótimo(a)	10
