Diagnóstico da Calçada	Qualidade do Serviço	
Endereço: Rua Professor Morais, 226	<b>53</b>	<b>C</b>
Data do Registro: 14/11/2019 08:15:20		
Num. Lote CTM: 10130900105

Diagnóstico da Calçada	Qualidade do Serviço		Complemento do Diagnóstico
<b>Endereço: Rua Professor Moraes, 226</b> <b>Data do Registro: 14/11/2019 08:15:20</b> <b>Num. Lote CTM: 10130900105</b>	<b>53</b>	<b>C</b>

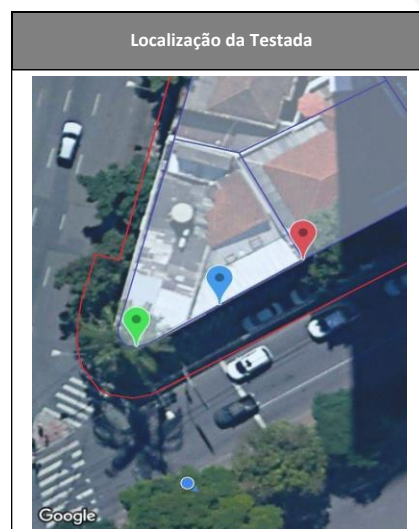
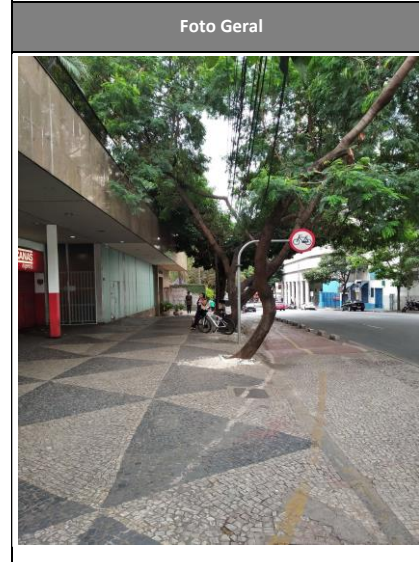
ID	Itens Avaliados	Respostas	Nota
P_1	O Mobiliário urbano está dentro da faixa de serviço de 70 cm ?	Sim	-
P_2	Qual a largura livre do Passeio ?	Acima de 1.50 m	6
P_3	Tipo de revestimento da calçada ?	Pedra Portuguesa	8
P_4	Existência de Buracos ?	Poucos	5
P_5	Condições Gerais do Piso e meio-fio da calçada ?	Regular	0
P_6	Presença de desníveis ?	Médio	10
P_7	Tem rebaixamento de calçada para Pedestre ?	Sim	7
P_8	Possui piso tátil ao longo da Calçada ?	Não	-
P_9	A calçada Possui Rebaixamento de Veículos correto ?	Não	0
P_10	Existência de altura livre menor que 2,10 m ?	Não	-
P_11	O Passeio está no padrão da SMPU ?	Não	0
P_12	A testada possui prática de estacionamento sobre o passeio ?	Não	10
P_13	Existe algum dispositivo de Drenagem sobre a calçada ?	Não	0
P_14	Existe PED em frente a testada ?	Não	-
P_15	Existe FTP em frente a testada ?	Sim	-
P_16	Classificação geral da calçada pelo pesquisador.	Regular	5
