Diagnóstico da Calçada	Qualidade do Serviço	
Endereço: Av. Andradas, 1350	78	B
Data do Registro: 08/11/2019 11:00:50		
Num. Lote CTM: 10441000180

Diagnóstico da Calçada	Qualidade do Serviço		Complemento do Diagnóstico
Endereço: Av. Andradas, 1350 Data do Registro: 08/11/2019 11:00:50 Num. Lote CTM: 10441000180	78	B

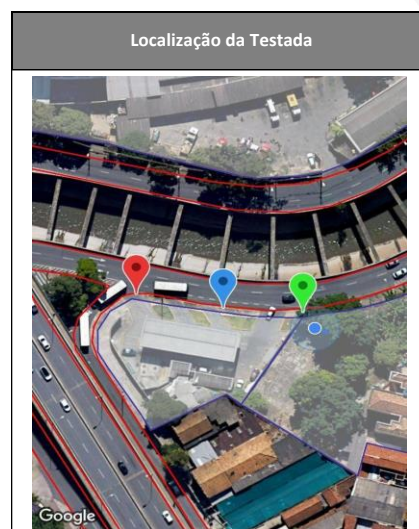
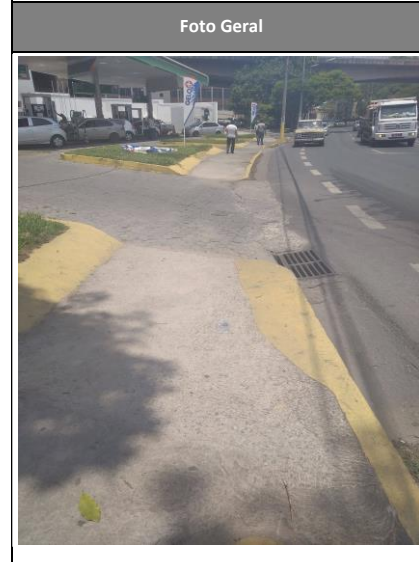
ID	Itens Avaliados	Respostas	Nota
P_1	O Mobiliario urbano está dentro da faixa de serviço de 70 cm ?	Sim	-
P_2	Qual a largura livre do Passeio ?	Acima de 1.50 m	10
P_3	Tipo de revestimento da caçada ?	Concreto	10
P_4	Existencia de Buracos ?	Nenhum	10
P_5	Condições Gerais do Piso e meio-fio da calçada ?	Ótimo(a)	10
P_6	Presença de desniveis ?	Nenhum	10
P_7	Tem rebaixamento de calçada para Pedestre ?	Sim	8
P_8	Possui piso tátil ao longo da Calçada ?	Não	-
P_9	A calçada Possui Rebaixamento de Veiculos correto ?	Não	0
P_10	Existencia de altura livre menor que 2,10 m ?	Não	-
P_11	O Passeio está no padrao da SMPU ?	Não	0
P_12	A testada possui prática de estacionamento sobre o passeio ?	Não	10
P_13	Existe algum dispositivo de Drenagem sobre a calçada ?	Não	0
P_14	Existe PED em frente a testada ?	Não	-
P_15	Existe FTP em frente a testada ?	Não	-
P_16	Classificação geral da calçada pelo pesquisador.	Ótimo(a)	10
