# Lote 4 - Rota: Contorno

Diagnóstico da Calçada	Qualidade do Serviço	
Endereço: Av.Contorno, 2395	<b>82</b>	<b>B</b>
Data do Registro: 04/11/2019 13:51:32		
Num. Lote CTM: 60003500200

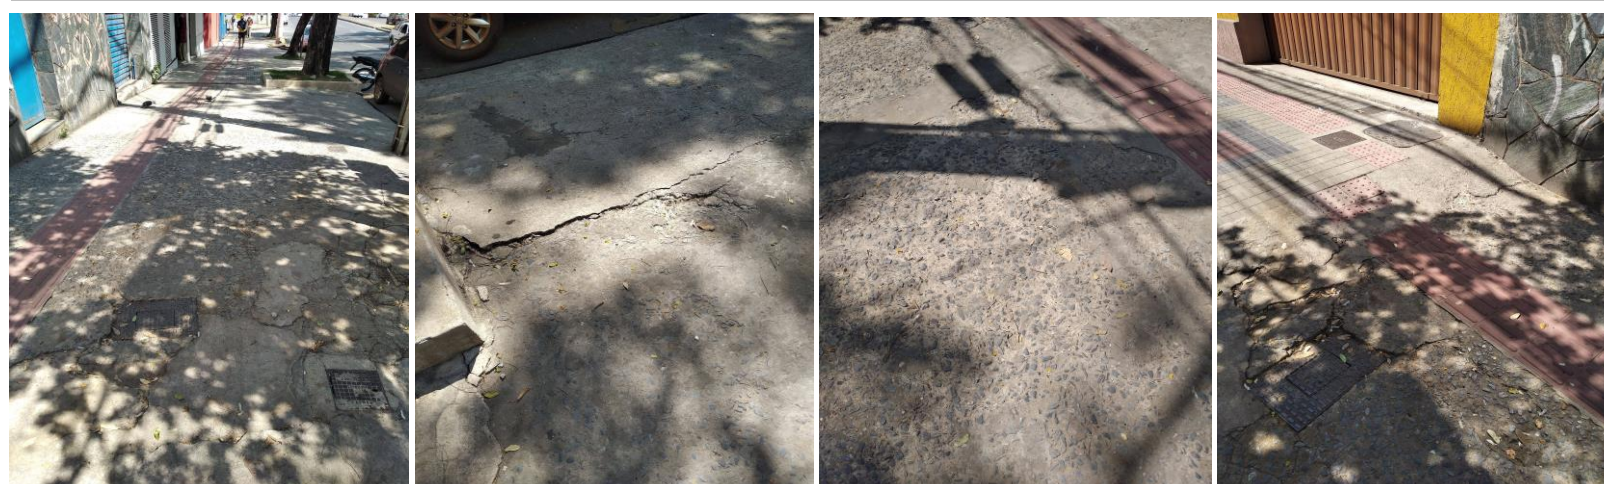
## Fotos Complementares - Detalhes do Passeio

ID	Itens Avaliados	Respostas	Nota
P_1	O Mobiliário urbano está dentro da faixa de serviço de 70 cm ?	Sim	-
P_2	Qual a largura livre do Passeio ?	Acima de 1.50 m	10
P_3	Tipo de revestimento da calçada ?	Ladrilho Hidráulico	10
P_4	Existencia de Buracos ?	Poucos	5
P_5	Condições Gerais do Piso e meio-fio da calçada ?	Ótimo(a)	10
P_6	Presença de desniveis ?	Leve	7
P_7	Tem rebaixamento de calçada para Pedestre ?	Não	10
P_8	Possui piso tátil ao longo da Calçada ?	Sim	-
P_9	A calçada Possui Rebaixamento de Veiculos correto ?	Sim	10
P_10	Existencia de altura livre menor que 2,10 m ?	Não	-
P_11	O Passeio está no padrao da SMPU ?	Não	0
P_12	A testada possui prática de estacionamento sobre o passeio ?	Não	10
P_13	Existe algum dispositivo de Drenagem sobre a calçada ?	Não	0
P_14	Existe PED em frente a testada ?	Não	-
P_15	Existe FTP em frente a testada ?	Não	-
P_16	Classificação geral da calçada pelo pesquisador.	Ótimo(a)	10
