Diagnóstico da Calçada	Qualidade do Serviço	
Endereço: Rua São Paulo, 848	63	C
Data do Registro: 08/11/2019 11:37:54		
Num. Lote CTM: 10413300305

Diagnóstico da Calçada	Qualidade do Serviço		Complemento do Diagnóstico
Endereço: Rua São Paulo, 848 Data do Registro: 08/11/2019 11:37:54 Num. Lote CTM: 10413300305	63	C

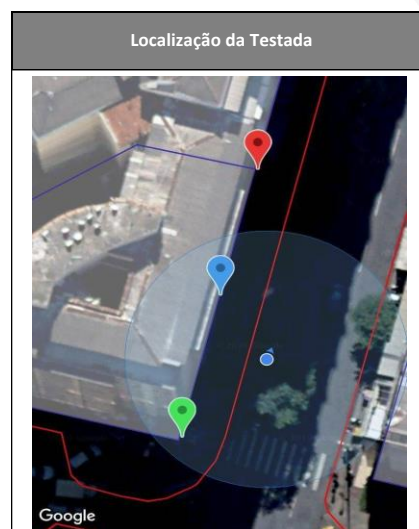
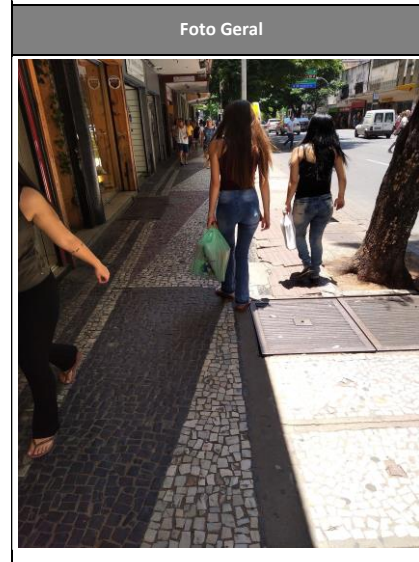
ID	Itens Avaliados	Respostas	Nota
P_1	O Mobiliário urbano está dentro da faixa de serviço de 70 cm ?	Sim	-
P_2	Qual a largura livre do Passeio ?	Acima de 1.50 m	10
P_3	Tipo de revestimento da calçada ?	Pedra Portuguesa	8
P_4	Existência de Buracos ?	Poucos	5
P_5	Condições Gerais do Piso e meio-fio da calçada ?	Regular	5
P_6	Presença de desníveis ?	Nenhum	10
P_7	Tem rebaixamento de calçada para Pedestre ?	Sim	10
P_8	Possui piso tátil ao longo da Calçada ?	Sim	-
P_9	A calçada Possui Rebaixamento de Veículos correto ?	N.A	0
P_10	Existência de altura livre menor que 2,10 m ?	Não	-
P_11	O Passeio está no padrão da SMPU ?	Não	0
P_12	A testada possui prática de estacionamento sobre o passeio ?	Não	10
P_13	Existe algum dispositivo de Drenagem sobre a calçada ?	Não	0
P_14	Existe PED em frente a testada ?	Não	-
P_15	Existe FTP em frente a testada ?	Sim	-
P_16	Classificação geral da calçada pelo pesquisador.	Regular	5
