# Lote 4 - Rota: Contorno

Diagnóstico da Calçada	Qualidade do Serviço	
Endereço: Av.Contorno, 50 Data do Registro: 05/11/2019 16:20:40 Num. Lote CTM: 1020400020	77	B

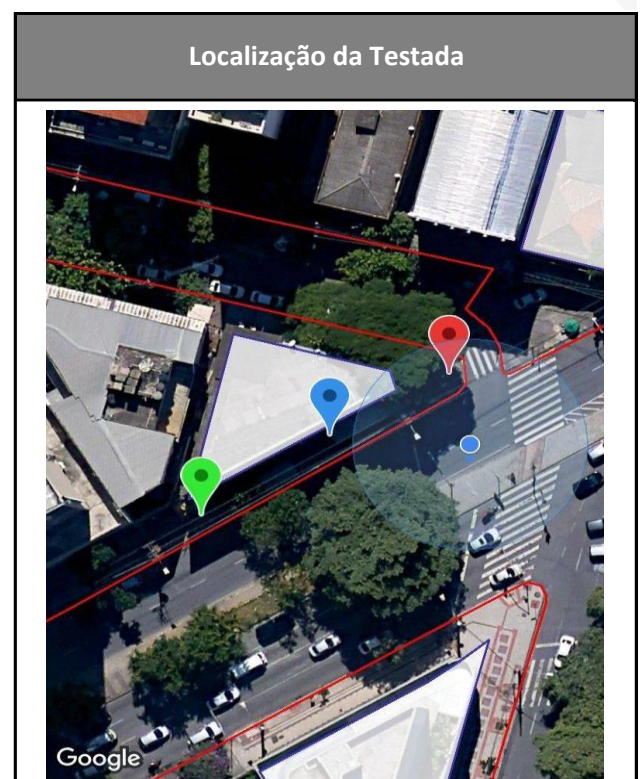
ID	Itens Avaliados	Respostas	Nota
P_1	O Mobiliário urbano está dentro da faixa de serviço de 70 cm ?	Sim	-
P_2	Qual a largura livre do Passeio ?	Acima de 1.50 m	10
P_3	Tipo de revestimento da calçada ?	Pedra Portuguesa	8
P_4	Existencia de Buracos ?	Nenhum	10
P_5	Condições Gerais do Piso e meio-fio da calçada ?	Ótimo(a)	10
P_6	Presença de desniveis ?	Nenhum	10
P_7	Tem rebaixamento de calçada para Pedestre ?	Sim	9
P_8	Possui piso tátil ao longo da Calçada ?	Sim	-
P_9	A calçada Possui Rebaixamento de Veiculos correto ?	N.A	0
P_10	Existencia de altura livre menor que 2,10 m ?	Não	-
P_11	O Passeio está no padrao da SMPU ?	Não	0
P_12	A testada possui prática de estacionamento sobre o passeio ?	Não	10
P_13	Existe algum dispositivo de Drenagem sobre a calçada ?	Não	0
P_14	Existe PED em frente a testada ?	Sim	-
P_15	Existe FTP em frente a testada ?	Sim	-
P_16	Classificação geral da calçada pelo pesquisador.	Ótimo(a)	10
