Diagnóstico da Calçada	Qualidade do Serviço	
Endereço: Av. Abílio Machado, 1863	58	C
Data do Registro: 11/11/2019 16:02:21		
Num. Lote CTM: 130114400480

Lote 1 - Rota: Noroeste

FRATAR
ENGENHARIA CONSULTIVA

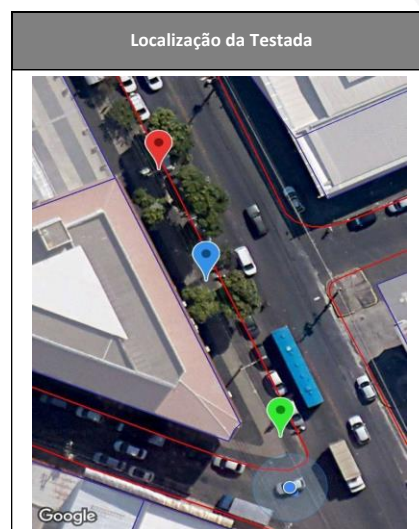
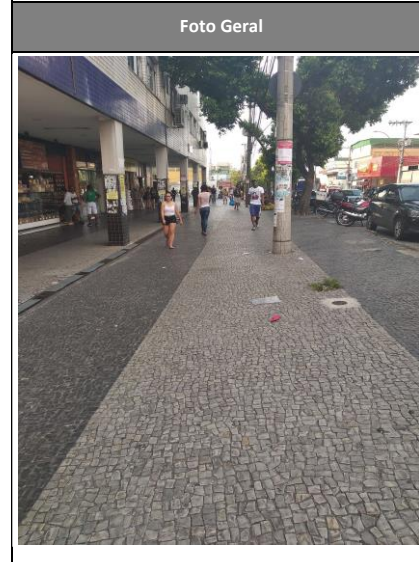
ID	Itens Avaliados	Respostas	Nota
P_1	O Mobiliário urbano está dentro da faixa de serviço de 70 cm ?	Não	-
P_2	Qual a largura livre do Passeio ?	Acima de 1.50 m	10
P_3	Tipo de revestimento da calçada ?	Pedra Portuguesa	8
P_4	Existência de Buracos ?	Poucos	5
P_5	Condições Gerais do Piso e meio-fio da calçada ?	Regular	5
P_6	Presença de desníveis ?	Nenhum	10
P_7	Tem rebaixamento de calçada para Pedestre ?	Não	10
P_8	Possui piso tátil ao longo da Calçada ?	Não	-
P_9	A calçada Possui Rebaixamento de Veículos correto ?	N.A	0
P_10	Existência de altura livre menor que 2,10 m ?	Não	-
P_11	O Passeio está no padrão da SMPU ?	Não	0
P_12	A testada possui prática de estacionamento sobre o passeio ?	Não	10
P_13	Existe algum dispositivo de Drenagem sobre a calçada ?	Sim	0
P_14	Existe PED em frente a testada ?	Não	-
P_15	Existe FTP em frente a testada ?	Não	-
P_16	Classificação geral da calçada pelo pesquisador.	Regular	5
