Diagnóstico da Calçada	Qualidade do Serviço	
Endereço: Av. Abílio Machado, 1401	<b>65</b>	<b>C</b>
Data do Registro: 11/11/2019 15:20:21		
Num. Lote CTM: 130056000245

# Lote 1 - Rota: Noroeste

**FRATAR**  
ENGENHARIA CONSULTIVA

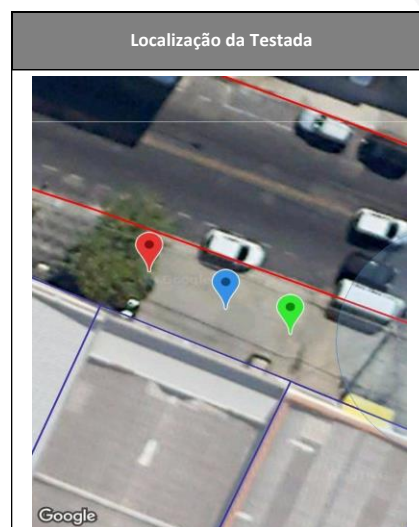
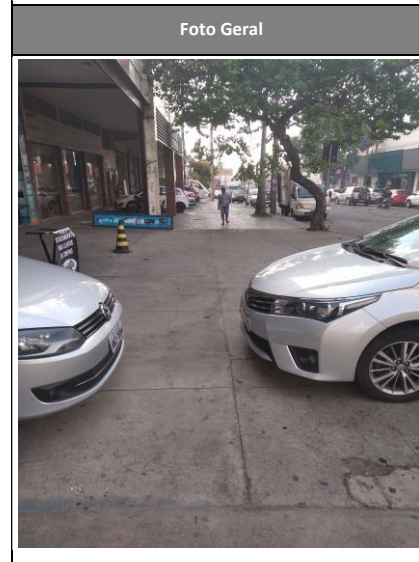
ID	Itens Avaliados	Respostas	Nota
P_1	O Mobiliário urbano está dentro da faixa de serviço de 70 cm ?	Sim	-
P_2	Qual a largura livre do Passeio ?	Acima de 1.50 m	10
P_3	Tipo de revestimento da calçada ?	Concreto	10
P_4	Existência de Buracos ?	Poucos	5
P_5	Condições Gerais do Piso e meio-fio da calçada ?	Regular	5
P_6	Presença de desníveis ?	Nenhum	10
P_7	Tem rebaixamento de calçada para Pedestre ?	Não	10
P_8	Possui piso tátil ao longo da Calçada ?	Não	-
P_9	A calçada Possui Rebaixamento de Veículos correto ?	Sim	10
P_10	Existência de altura livre menor que 2,10 m ?	Não	-
P_11	O Passeio está no padrão da SMPU ?	Não	0
P_12	A testada possui prática de estacionamento sobre o passeio ?	Sim	0
P_13	Existe algum dispositivo de Drenagem sobre a calçada ?	Não	0
P_14	Existe PED em frente a testada ?	Não	-
P_15	Existe FTP em frente a testada ?	Não	-
P_16	Classificação geral da calçada pelo pesquisador.	Regular	5
