Diagnóstico da Calçada	Qualidade do Serviço	
Endereço: Av. Olegário Maciel, s/nº	<b>75</b>	<b>B</b>
Data do Registro: 05/11/2019 10:51:39		
Num. Lote CTM: 10115000205

Diagnóstico da Calçada	Qualidade do Serviço		Complemento do Diagnóstico
Endereço: Av. Olegário Maciel, s/nº Data do Registro: 05/11/2019 10:51:39 Num. Lote CTM: 10115000205	75	B

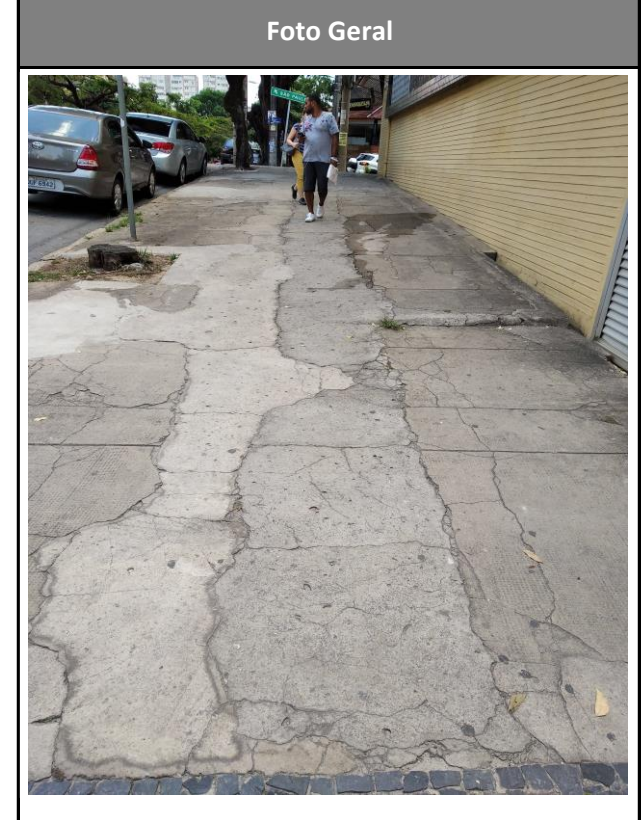
ID	Itens Avaliados	Respostas	Nota
P_1	O Mobiliário urbano está dentro da faixa de serviço de 70 cm ?	Sim	-
P_2	Qual a largura livre do Passeio ?	Acima de 1.50 m	10
P_3	Tipo de revestimento da calçada ?	Concreto	10
P_4	Existencia de Buracos ?	Nenhum	10
P_5	Condições Gerais do Piso e meio-fio da calçada ?	Ótimo(a)	10
P_6	Presença de desniveis ?	Leve	7
P_7	Tem rebaixamento de calçada para Pedestre ?	Sim	8
P_8	Possui piso tátil ao longo da Calçada ?	Não	-
P_9	A calçada Possui Rebaixamento de Veiculos correto ?	N.A	0
P_10	Existencia de altura livre menor que 2,10 m ?	Não	-
P_11	O Passeio está no padrao da SMPU ?	Não	0
P_12	A testada possui prática de estacionamento sobre o passeio ?	Não	10
P_13	Existe algum dispositivo de Drenagem sobre a calçada ?	Não	0
P_14	Existe PED em frente a testada ?	Não	-
P_15	Existe FTP em frente a testada ?	Não	-
P_16	Classificação geral da calçada pelo pesquisador.	Ótimo(a)	10
