Diagnóstico da Calçada	Qualidade do Serviço	
Endereço: Av. Cristovão Colombo, 449	<b>61</b>	<b>C</b>
Data do Registro: 02/11/2019 12:37:54		
Num. Lote CTM: 10065200310

Diagnóstico da Calçada	Qualidade do Serviço		Complemento do Diagnóstico
Endereço: Av. Cristovão Colombo, 449 Data do Registro: 02/11/2019 12:37:54 Num. Lote CTM: 10065200310	61	C

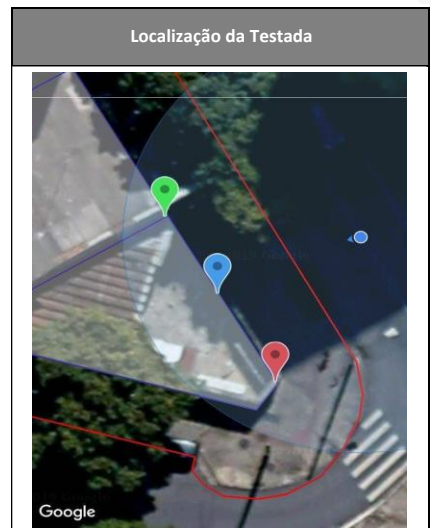
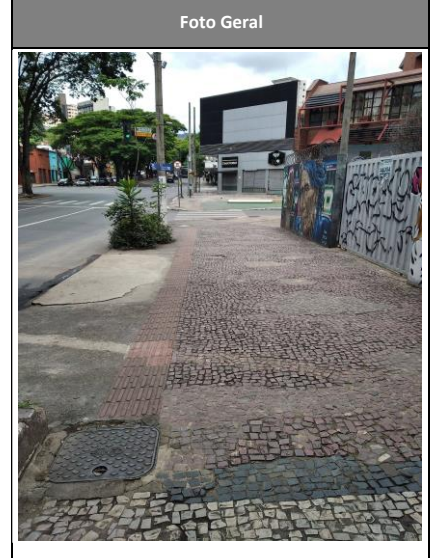
ID	Itens Avaliados	Respostas	Nota
P_1	O Mobiliário urbano está dentro da faixa de serviço de 70 cm ?	Sim	-
P_2	Qual a largura livre do Passeio ?	Acima de 1.50 m	10
P_3	Tipo de revestimento da calçada ?	Pedra Portuguesa	8
P_4	Existência de Buracos ?	Poucos	5
P_5	Condições Gerais do Piso e meio-fio da calçada ?	Regular	5
P_6	Presença de desníveis ?	Nenhum	10
P_7	Tem rebaixamento de calçada para Pedestre ?	Sim	10
P_8	Possui piso tátil ao longo da Calçada ?	Sim	-
P_9	A calçada Possui Rebaixamento de Veículos correto ?	N.A	0
P_10	Existência de altura livre menor que 2,10 m ?	Não	-
P_11	O Passeio está no padrão da SMPU ?	Não	0
P_12	A testada possui prática de estacionamento sobre o passeio ?	Não	10
P_13	Existe algum dispositivo de Drenagem sobre a calçada ?	Não	0
P_14	Existe PED em frente a testada ?	Não	-
P_15	Existe FTP em frente a testada ?	Sim	-
P_16	Classificação geral da calçada pelo pesquisador.	Regular	5
