Diagnóstico da Calçada	Qualidade do Serviço	
Endereço: Rua Professor Morais, 73	65	C
Data do Registro: 14/11/2019 07:57:23		
Num. Lote CTM: 10142500095

Diagnóstico da Calçada	Qualidade do Serviço		Complemento do Diagnóstico
Endereço: Rua Professor Moraes, 73 Data do Registro: 14/11/2019 07:57:23 Num. Lote CTM: 10142500095	65	C

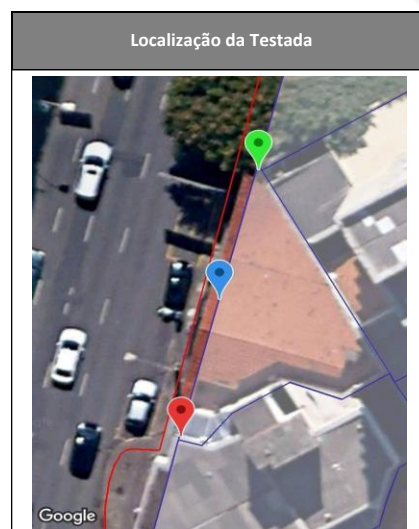
ID	Itens Avaliados	Respostas	Nota
P_1	O Mobiliário urbano está dentro da faixa de serviço de 70 cm ?	Sim	-
P_2	Qual a largura livre do Passeio ?	Acima de 1.50 m	6
P_3	Tipo de revestimento da calçada ?	Concreto	10
P_4	Existência de Buracos ?	Poucos	5
P_5	Condições Gerais do Piso e meio-fio da calçada ?	Regular	5
P_6	Presença de desníveis ?	Nenhum	10
P_7	Tem rebaixamento de calçada para Pedestre ?	Não	10
P_8	Possui piso tátil ao longo da Calçada ?	Não	-
P_9	A calçada Possui Rebaixamento de Veículos correto ?	Não	0
P_10	Existência de altura livre menor que 2,10 m ?	Não	-
P_11	O Passeio está no padrão da SMPU ?	Não	0
P_12	A testada possui prática de estacionamento sobre o passeio ?	Não	10
P_13	Existe algum dispositivo de Drenagem sobre a calçada ?	Não	0
P_14	Existe PED em frente a testada ?	Não	-
P_15	Existe FTP em frente a testada ?	Não	-
P_16	Classificação geral da calçada pelo pesquisador.	Regular	0
