Diagnóstico da Calçada	Qualidade do Serviço	
Endereço: Av. Getúlio Vargas, 641	65	C
Data do Registro: 12/11/2019 14:24:20		
Num. Lote CTM: 10131100180

Diagnóstico da Calçada	Qualidade do Serviço		Complemento do Diagnóstico
Endereço: Av. Getúlio Vargas, 641 Data do Registro: 12/11/2019 14:24:20 Num. Lote CTM: 10131100180	65	C

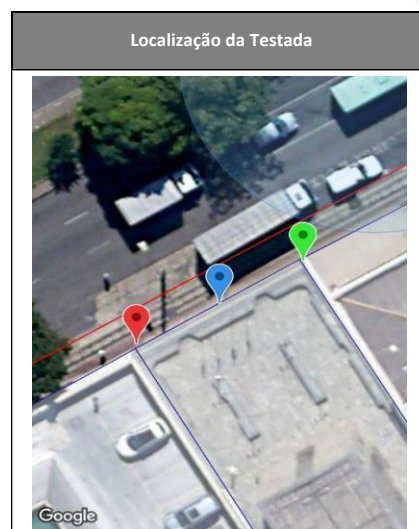
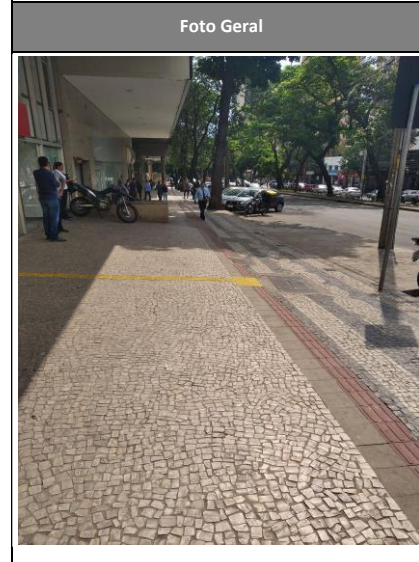
ID	Itens Avaliados	Respostas	Nota
P_1	O Mobiliário urbano está dentro da faixa de serviço de 70 cm ?	Sim	-
P_2	Qual a largura livre do Passeio ?	Acima de 1.50 m	10
P_3	Tipo de revestimento da calçada ?	Pedra Portuguesa	8
P_4	Existência de Buracos ?	Nenhum	5
P_5	Condições Gerais do Piso e meio-fio da calçada ?	Ótimo(a)	10
P_6	Presença de desníveis ?	Leve	3
P_7	Tem rebaixamento de calçada para Pedestre ?	Não	10
P_8	Possui piso tátil ao longo da Calçada ?	Sim	-
P_9	A calçada Possui Rebaixamento de Veículos correto ?	N.A	0
P_10	Existência de altura livre menor que 2,10 m ?	Não	-
P_11	O Passeio está no padrão da SMPU ?	Não	0
P_12	A testada possui prática de estacionamento sobre o passeio ?	Sim	10
P_13	Existe algum dispositivo de Drenagem sobre a calçada ?	Não	0
P_14	Existe PED em frente a testada ?	Não	-
P_15	Existe FTP em frente a testada ?	Não	-
P_16	Classificação geral da calçada pelo pesquisador.	Ótimo(a)	10
