Diagnóstico da Calçada	Qualidade do Serviço	
Endereço: Av. Olegário Maciel, 2237	65	C
Data do Registro: 05/11/2019 10:18:46		
Num. Lote CTM: 10058000180

Diagnóstico da Calçada	Qualidade do Serviço		Complemento do Diagnóstico
Endereço: Av. Olegário Maciel, 2237 Data do Registro: 05/11/2019 10:18:46 Num. Lote CTM: 10058000180	65	C

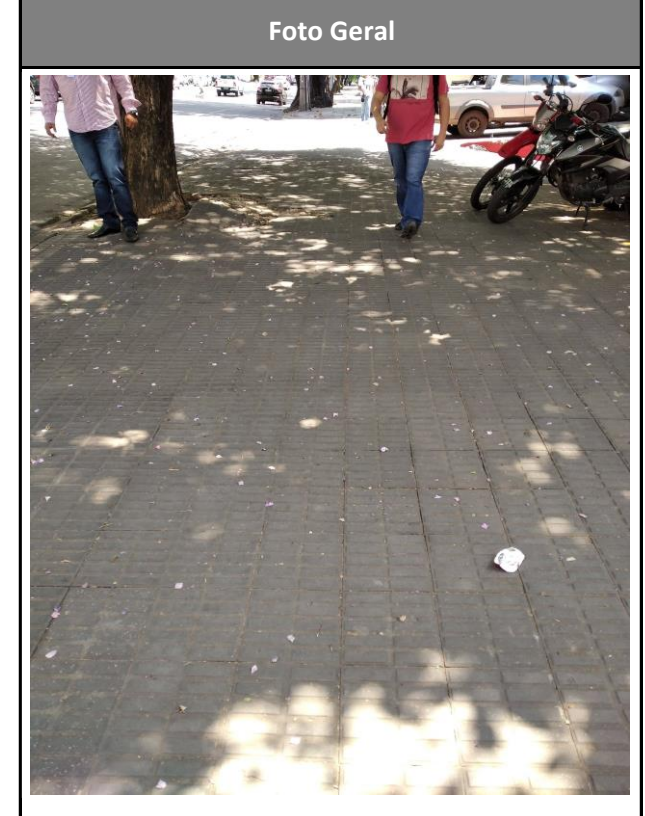
ID	Itens Avaliados	Respostas	Nota
P_1	O Mobiliário urbano está dentro da faixa de serviço de 70 cm ?	Sim	-
P_2	Qual a largura livre do Passeio ?	Acima de 1.50 m	10
P_3	Tipo de revestimento da calçada ?	Concreto	10
P_4	Existencia de Buracos ?	Poucos	5
P_5	Condições Gerais do Piso e meio-fio da calçada ?	Regular	5
P_6	Presença de desniveis ?	Nenhum	10
P_7	Tem rebaixamento de calçada para Pedestre ?	Não	10
P_8	Possui piso tátil ao longo da Calçada ?	Não	-
P_9	A calçada Possui Rebaixamento de Veiculos correto ?	Não	0
P_10	Existencia de altura livre menor que 2,10 m ?	Não	-
P_11	O Passeio está no padrao da SMPU ?	Não	0
P_12	A testada possui prática de estacionamento sobre o passeio ?	Não	10
P_13	Existe algum dispositivo de Drenagem sobre a calçada ?	Não	0
P_14	Existe PED em frente a testada ?	Não	-
P_15	Existe FTP em frente a testada ?	Não	-
P_16	Classificação geral da calçada pelo pesquisador.	Regular	5
