Diagnóstico da Calçada	Qualidade do Serviço	
Endereço: Rua São Paulo, 1534	65	C
Data do Registro: 08/11/2019 10:07:40		
Num. Lote CTM: 10247100305

Diagnóstico da Calçada	Qualidade do Serviço		Complemento do Diagnóstico
Endereço: Rua São Paulo, 1534 Data do Registro: 08/11/2019 10:07:40 Num. Lote CTM: 10247100305	65	C

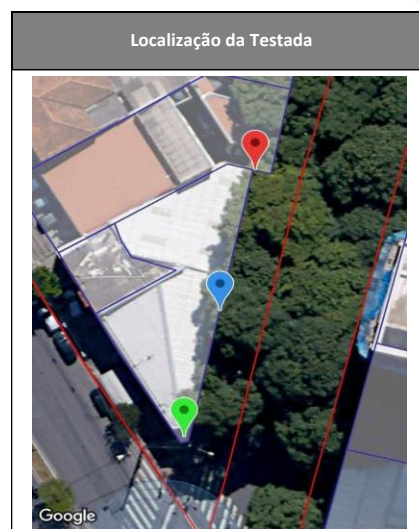
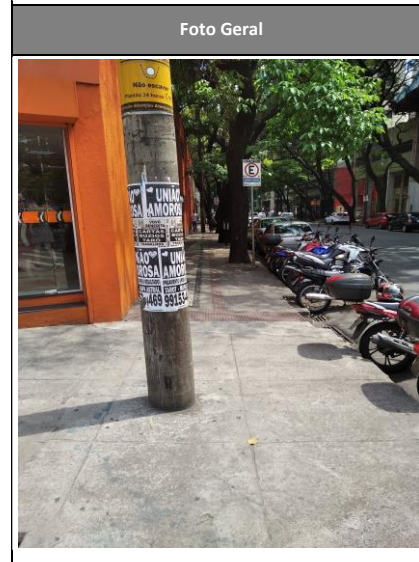
ID	Itens Avaliados	Respostas	Nota
P_1	O Mobiliário urbano está dentro da faixa de serviço de 70 cm ?	Sim	-
P_2	Qual a largura livre do Passeio ?	Acima de 1.50 m	10
P_3	Tipo de revestimento da calçada ?	Pedra Portuguesa	8
P_4	Existência de Buracos ?	Poucos	5
P_5	Condições Gerais do Piso e meio-fio da calçada ?	Regular	5
P_6	Presença de desníveis ?	Nenhum	10
P_7	Tem rebaixamento de calçada para Pedestre ?	Sim	7
P_8	Possui piso tátil ao longo da Calçada ?	Sim	-
P_9	A calçada Possui Rebaixamento de Veículos correto ?	Sim	10
P_10	Existência de altura livre menor que 2,10 m ?	Não	-
P_11	O Passeio está no padrão da SMPU ?	Não	0
P_12	A testada possui prática de estacionamento sobre o passeio ?	Não	10
P_13	Existe algum dispositivo de Drenagem sobre a calçada ?	Não	0
P_14	Existe PED em frente a testada ?	Não	-
P_15	Existe FTP em frente a testada ?	Sim	-
P_16	Classificação geral da calçada pelo pesquisador.	Ruim	0
