Lote 4 - Rota: Contorno

FRATAR
ENGENHARIA CONSULTIVA

Diagnóstico da Calçada	Qualidade do Serviço	
Endereço: Av.Contorno, s/nº	61	C
Data do Registro: 02/11/2019 12:58:12		
Num. Lote CTM: 70002500335

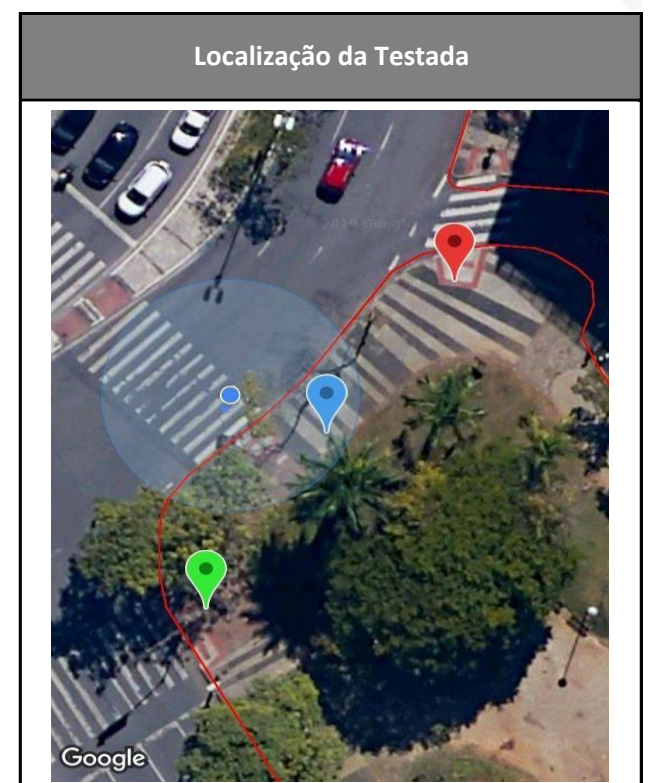
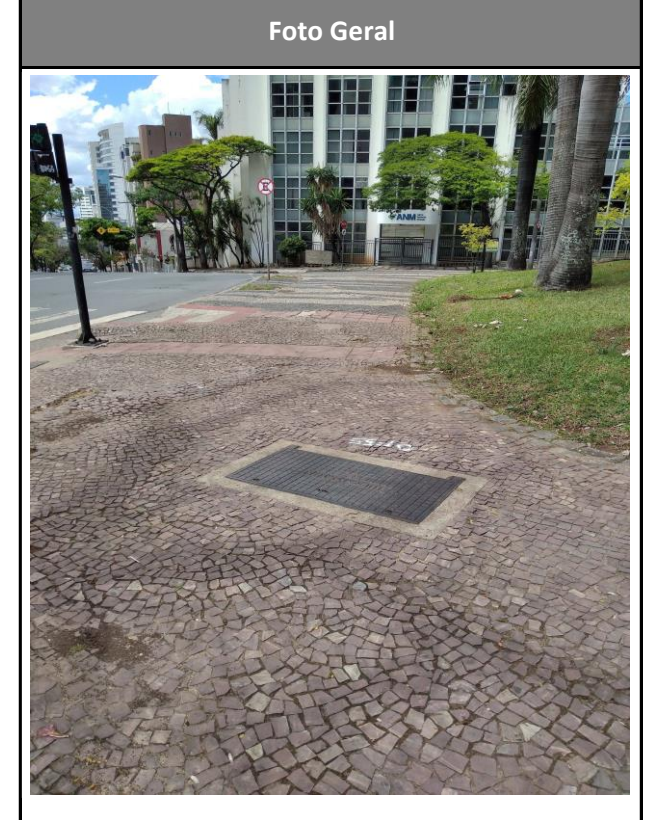
ID	Itens Avaliados	Respostas	Nota
P_1	O Mobiliário urbano está dentro da faixa de serviço de 70 cm ?	Sim	-
P_2	Qual a largura livre do Passeio ?	Acima de 1.50 m	10
P_3	Tipo de revestimento da calçada ?	Pedra Portuguesa	8
P_4	Existência de Buracos ?	Poucos	5
P_5	Condições Gerais do Piso e meio-fio da calçada ?	Regular	5
P_6	Presença de desniveis ?	Nenhum	10
P_7	Tem rebaixamento de calçada para Pedestre ?	Sim	8
P_8	Possui piso tátil ao longo da Calçada ?	Não	-
P_9	A calçada Possui Rebaixamento de Veículos correto ?	N.A	0
P_10	Existência de altura livre menor que 2,10 m ?	Não	-
P_11	O Passeio está no padrão da SMPU ?	Não	0
P_12	A testada possui prática de estacionamento sobre o passeio ?	Não	10
P_13	Existe algum dispositivo de Drenagem sobre a calçada ?	Não	0
P_14	Existe PED em frente a testada ?	Não	-
P_15	Existe FTP em frente a testada ?	Sim	-
P_16	Classificação geral da calçada pelo pesquisador.	Regular	5
