Diagnóstico da Calçada	Qualidade do Serviço	
Endereço: Av. Augusto de Lima, 1540	63	C
Data do Registro: 07/11/2019 10:09:47		
Num. Lote CTM: 1036500050

Diagnóstico da Calçada	Qualidade do Serviço		Complemento do Diagnóstico
Endereço: Av. Augusto de Lima, 1540 Data do Registro: 07/11/2019 10:09:47 Num. Lote CTM: 10365000050	63	C

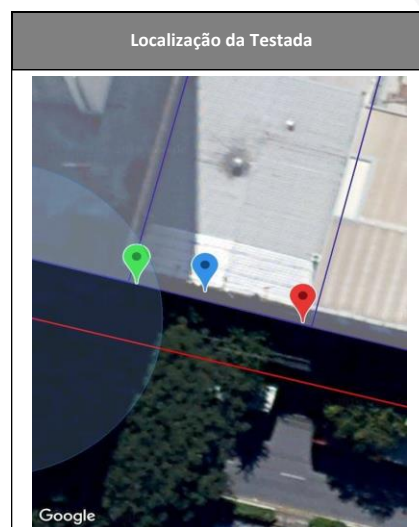
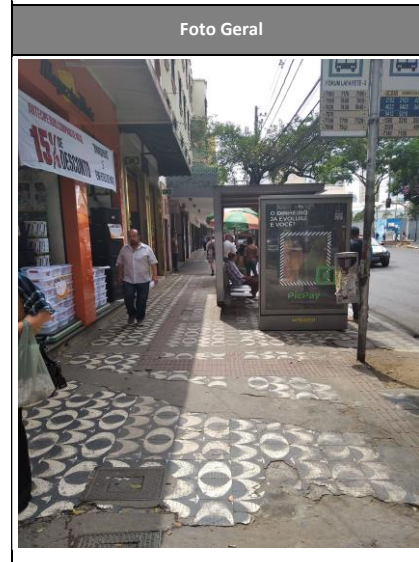
ID	Itens Avaliados	Respostas	Nota
P_1	O Mobiliário urbano está dentro da faixa de serviço de 70 cm ?	Sim	-
P_2	Qual a largura livre do Passeio ?	Acima de 1.50 m	10
P_3	Tipo de revestimento da calçada ?	Pedra Portuguesa	8
P_4	Existência de Buracos ?	Poucos	5
P_5	Condições Gerais do Piso e meio-fio da calçada ?	Regular	5
P_6	Presença de desníveis ?	Nenhum	10
P_7	Tem rebaixamento de calçada para Pedestre ?	Não	10
P_8	Possui piso tátil ao longo da Calçada ?	Sim	-
P_9	A calçada Possui Rebaixamento de Veículos correto ?	N.A	0
P_10	Existência de altura livre menor que 2,10 m ?	Não	-
P_11	O Passeio está no padrão da SMPU ?	Não	0
P_12	A testada possui prática de estacionamento sobre o passeio ?	Não	10
P_13	Existe algum dispositivo de Drenagem sobre a calçada ?	Não	0
P_14	Existe PED em frente a testada ?	Sim	-
P_15	Existe FTP em frente a testada ?	Não	-
P_16	Classificação geral da calçada pelo pesquisador.	Regular	5
