Diagnóstico da Calçada	Qualidade do Serviço	
Endereço: Rua São Paulo, 1401	70	C
Data do Registro: 08/11/2019 08:45:53		
Num. Lote CTM: 10285000105

Lote 4 - Rota: Raja Gabáglia

FRATAR
ENGENHARIA CONSULTIVA

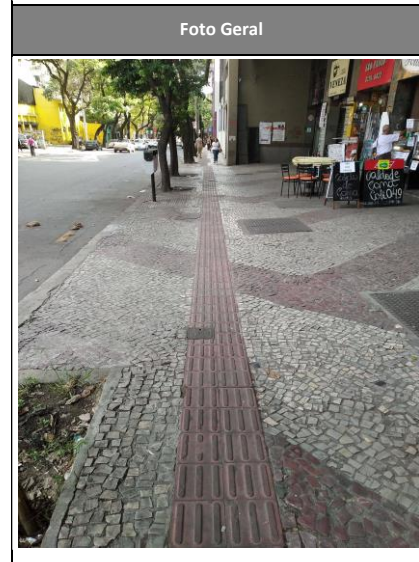
ID	Itens Avaliados	Respostas	Nota
P_1	O Mobiliário urbano está dentro da faixa de serviço de 70 cm ?	Sim	-
P_2	Qual a largura livre do Passeio ?	Acima de 1.50 m	10
P_3	Tipo de revestimento da calçada ?	Pedra Portuguesa	8
P_4	Existência de Buracos ?	Poucos	5
P_5	Condições Gerais do Piso e meio-fio da calçada ?	Ótimo(a)	10
P_6	Presença de desníveis ?	Leve	7
P_7	Tem rebaixamento de calçada para Pedestre ?	Sim	10
P_8	Possui piso tátil ao longo da Calçada ?	Sim	-
P_9	A calçada Possui Rebaixamento de Veículos correto ?	Não	0
P_10	Existência de altura livre menor que 2,10 m ?	Não	-
P_11	O Passeio está no padrão da SMPU ?	Não	0
P_12	A testada possui prática de estacionamento sobre o passeio ?	Não	10
P_13	Existe algum dispositivo de Drenagem sobre a calçada ?	Não	0
P_14	Existe PED em frente a testada ?	Não	-
P_15	Existe FTP em frente a testada ?	Sim	-
P_16	Classificação geral da calçada pelo pesquisador.	Ótimo(a)	10
