Diagnóstico da Calçada	Qualidade do Serviço	
Endereço: Av. Augusto de Lima, 1674	68	C
Data do Registro: 07/11/2019 09:55:05		
Num. Lote CTM: 10366300050

Diagnóstico da Calçada	Qualidade do Serviço		Complemento do Diagnóstico
Endereço: Av. Augusto de Lima, 1674 Data do Registro: 07/11/2019 09:55:05 Num. Lote CTM: 10366300050	68	C

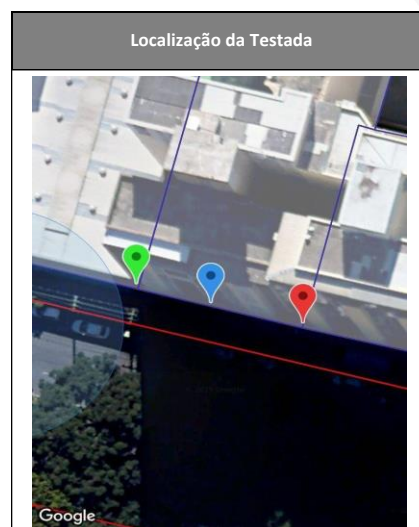
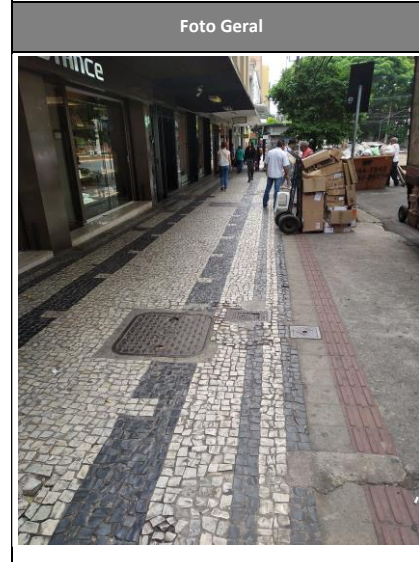
ID	Itens Avaliados	Respostas	Nota
P_1	O Mobiliário urbano está dentro da faixa de serviço de 70 cm ?	Sim	-
P_2	Qual a largura livre do Passeio ?	Acima de 1.50 m	10
P_3	Tipo de revestimento da calçada ?	Pedra Portuguesa	8
P_4	Existência de Buracos ?	Poucos	5
P_5	Condições Gerais do Piso e meio-fio da calçada ?	Regular	5
P_6	Presença de desníveis ?	Nenhum	10
P_7	Tem rebaixamento de calçada para Pedestre ?	Não	10
P_8	Possui piso tátil ao longo da Calçada ?	Sim	-
P_9	A calçada Possui Rebaixamento de Veículos correto ?	N.A	0
P_10	Existência de altura livre menor que 2,10 m ?	Não	-
P_11	O Passeio está no padrão da SMPU ?	Não	0
P_12	A testada possui prática de estacionamento sobre o passeio ?	Não	10
P_13	Existe algum dispositivo de Drenagem sobre a calçada ?	Não	0
P_14	Existe PED em frente a testada ?	Não	-
P_15	Existe FTP em frente a testada ?	Não	-
P_16	Classificação geral da calçada pelo pesquisador.	Ótimo(a)	10
