Diagnóstico da Calçada	Qualidade do Serviço	
Endereço: Av. Ivaí, 40	65	C
Data do Registro: 25/11/2019 15:34:29		
Num. Lote CTM: 130580000825

# Lote 1 - Rota: Noroeste

**FRATAR**  
ENGENHARIA CONSULTIVA

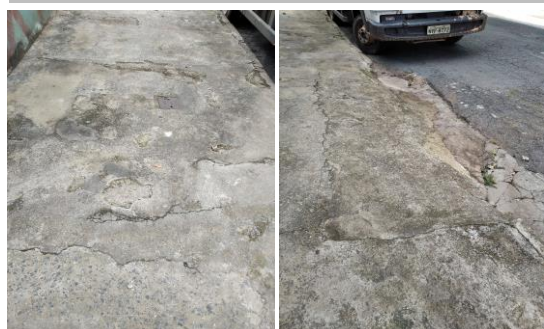
### Fotos Complementares - Detalhes do Passeio

ID	Itens Avaliados	Respostas	Nota
P_1	O Mobiliário urbano está dentro da faixa de serviço de 70 cm ?	Sim	-
P_2	Qual a largura livre do Passeio ?	Acima de 1.50 m	10
P_3	Tipo de revestimento da calçada ?	Concreto	10
P_4	Existência de Buracos ?	Poucos	5
P_5	Condições Gerais do Piso e meio-fio da calçada ?	Regular	5
P_6	Presença de desníveis ?	Nenhum	10
P_7	Tem rebaixamento de calçada para Pedestre ?	Não	10
P_8	Possui piso tátil ao longo da Calçada ?	Não	-
P_9	A calçada Possui Rebaixamento de Veículos correto ?	Não	0
P_10	Existência de altura livre menor que 2,10 m ?	Não	-
P_11	O Passeio está no padrão da SMPU ?	Não	0
P_12	A testada possui prática de estacionamento sobre o passeio ?	Não	10
P_13	Existe algum dispositivo de Drenagem sobre a calçada ?	Não	0
P_14	Existe PED em frente a testada ?	Não	-
P_15	Existe FTP em frente a testada ?	Não	-
P_16	Classificação geral da calçada pelo pesquisador.	Regular	5
