Diagnóstico da Calçada	Qualidade do Serviço	
Endereço: Rua Conceição do Mato Dentro, 297	69	C
Data do Registro: 28/10/2019 13:45:33		
Num. Lote CTM: 140121000405

Diagnóstico da Calçada	Qualidade do Serviço		Complemento do Diagnóstico
Endereço: Rua Conceição do Mato Dentro, 297	69	C	
Data do Registro: 28/10/2019 13:45:33			
Num. Lote CTM: 140121000405

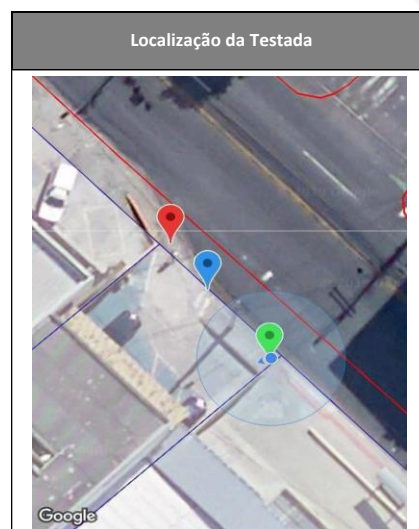
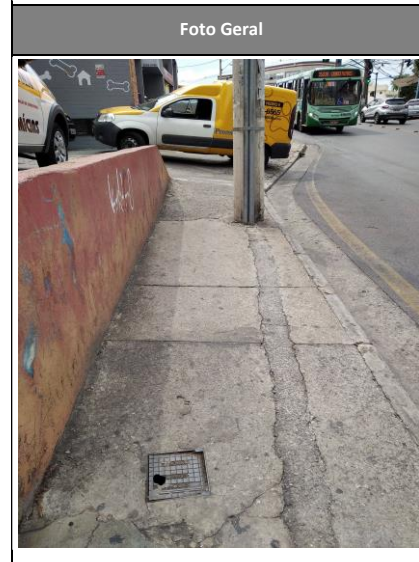
ID	Itens Avaliados	Respostas	Nota
P_1	O Mobiliario urbano está dentro da faixa de serviço de 70 cm ?	Sim	-
P_2	Qual a largura livre do Passeio ?	Entre 0.80 m e 1.20 m	4
P_3	Tipo de revestimento da caçada ?	Concreto	10
P_4	Existencia de Buracos ?	Nenhum	10
P_5	Condições Gerais do Piso e meio-fio da calçada ?	Ótimo(a)	10
P_6	Presença de desníveis ?	Nenhum	10
P_7	Tem rebaixamento de calçada para Pedestre ?	Não	10
P_8	Possui piso tátil ao longo da Calçada ?	Não	-
P_9	A calçada Possui Rebaixamento de Veiculos correto ?	Sim	10
P_10	Existencia de altura livre menor que 2,10 m ?	Não	-
P_11	O Passeio está no padrao da SMPU ?	Não	0
P_12	A testada possui prática de estacionamento sobre o passeio ?	Sim	0
P_13	Existe algum dispositivo de Drenagem sobre a calçada ?	Não	0
P_14	Existe PED em frente a testada ?	Não	-
P_15	Existe FTP em frente a testada ?	Não	-
P_16	Classificação geral da calçada pelo pesquisador.	Regular	5
