Lote 4 - Rota: Contorno

Diagnóstico da Calçada	Qualidade do Serviço	
Endereço: Av.Contorno, s/nº Data do Registro: 29/10/2019 11:06:45 Num. Lote CTM: 10538100060	75	B

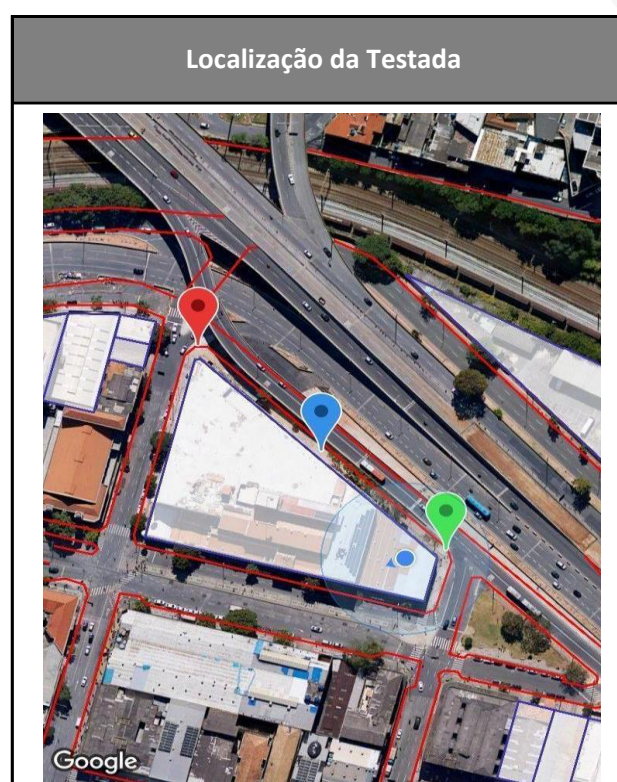
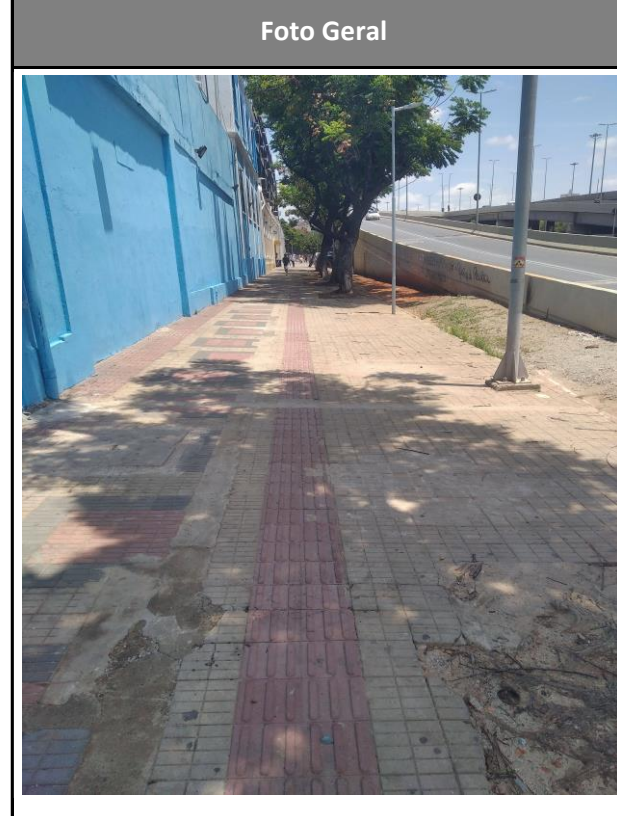
ID	Itens Avaliados	Respostas	Nota
P_1	O Mobiliário urbano está dentro da faixa de serviço de 70 cm ?	Sim	-
P_2	Qual a largura livre do Passeio ?	Acima de 1.50 m	10
P_3	Tipo de revestimento da calçada ?	Concreto	10
P_4	Existencia de Buracos ?	Poucos	5
P_5	Condições Gerais do Piso e meio-fio da calçada ?	Ótimo(a)	10
P_6	Presença de desniveis ?	Nenhum	10
P_7	Tem rebaixamento de calçada para Pedestre ?	Não	10
P_8	Possui piso tátil ao longo da Calçada ?	Sim	-
P_9	A calçada Possui Rebaixamento de Veiculos correto ?	N.A	0
P_10	Existencia de altura livre menor que 2,10 m ?	Não	-
P_11	O Passeio está no padrao da SMPU ?	Não	0
P_12	A testada possui prática de estacionamento sobre o passeio ?	Não	10
P_13	Existe algum dispositivo de Drenagem sobre a calçada ?	Não	0
P_14	Existe PED em frente a testada ?	Não	-
P_15	Existe FTP em frente a testada ?	Não	-
P_16	Classificação geral da calçada pelo pesquisador.	Ótimo(a)	10
