Lote 5 - Rota: Afonso Pena

FRATAR
ENGENHARIA CONSULTIVA

Diagnóstico da Calçada	Qualidade do Serviço	
Endereço: Rua Rio Grande do Norte, s/nº	75	B
Data do Registro: 14/11/2019 09:48:54		
Num. Lote CTM: 10083900015

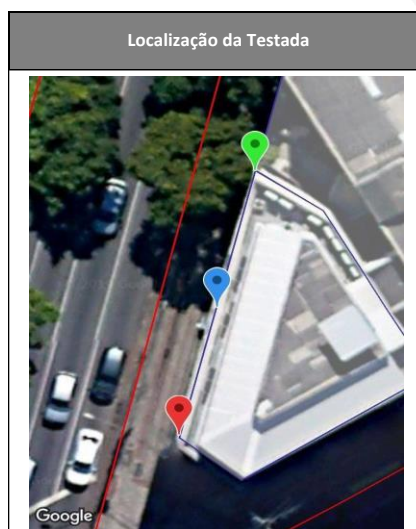
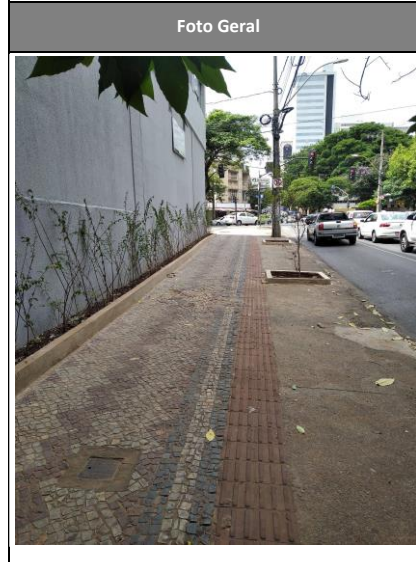
ID	Itens Avaliados	Respostas	Nota
P_1	O Mobiliário urbano está dentro da faixa de serviço de 70 cm ?	Sim	-
P_2	Qual a largura livre do Passeio ?	Acima de 1.50 m	10
P_3	Tipo de revestimento da calçada ?	Pedra Portuguesa	8
P_4	Existência de Buracos ?	Nenhum	5
P_5	Condições Gerais do Piso e meio-fio da calçada ?	Ótimo(a)	0
P_6	Presença de desníveis ?	Nenhum	10
P_7	Tem rebaixamento de calçada para Pedestre ?	Sim	10
P_8	Possui piso tátil ao longo da Calçada ?	Sim	-
P_9	A calçada Possui Rebaixamento de Veículos correto ?	N.A	0
P_10	Existência de altura livre menor que 2,10 m ?	Não	-
P_11	O Passeio está no padrão da SMPU ?	Não	0
P_12	A testada possui prática de estacionamento sobre o passeio ?	Não	10
P_13	Existe algum dispositivo de Drenagem sobre a calçada ?	Não	0
P_14	Existe PED em frente a testada ?	Não	-
P_15	Existe FTP em frente a testada ?	Sim	-
P_16	Classificação geral da calçada pelo pesquisador.	Ótimo(a)	0
