Diagnóstico da Calçada	Qualidade do Serviço	
Endereço: Av. Andradas, s/nº	77	B
Data do Registro: 08/11/2019 11:58:26		
Num. Lote CTM: 10531200075

Diagnóstico da Calçada	Qualidade do Serviço		Complemento do Diagnóstico
Endereço: Av. Andradas, s/nº Data do Registro: 08/11/2019 11:58:26 Num. Lote CTM: 10531200075	77	B

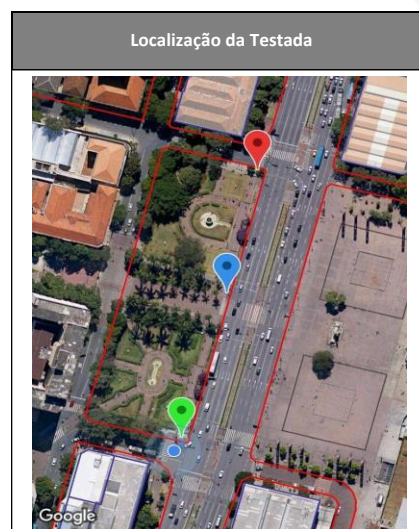
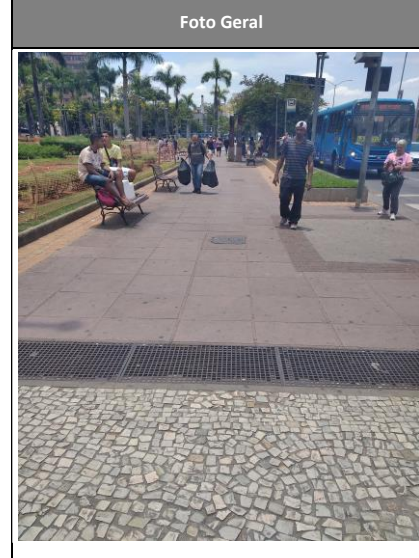
ID	Itens Avaliados	Respostas	Nota
P_1	O Mobiliário urbano está dentro da faixa de serviço de 70 cm ?	Sim	-
P_2	Qual a largura livre do Passeio ?	Acima de 1.50 m	10
P_3	Tipo de revestimento da calçada ?	Concreto	10
P_4	Existência de Buracos ?	Nenhum	10
P_5	Condições Gerais do Piso e meio-fio da calçada ?	Ótimo(a)	10
P_6	Presença de desníveis ?	Nenhum	10
P_7	Tem rebaixamento de calçada para Pedestre ?	Sim	7
P_8	Possui piso tátil ao longo da Calçada ?	Não	-
P_9	A calçada Possui Rebaixamento de Veículos correto ?	N.A	0
P_10	Existência de altura livre menor que 2,10 m ?	Não	-
P_11	O Passeio está no padrão da SMPU ?	Não	0
P_12	A testada possui prática de estacionamento sobre o passeio ?	Não	10
P_13	Existe algum dispositivo de Drenagem sobre a calçada ?	Sim	0
P_14	Existe PED em frente a testada ?	Sim	-
P_15	Existe FTP em frente a testada ?	Sim	-
P_16	Classificação geral da calçada pelo pesquisador.	Ótimo(a)	10
