Diagnóstico da Calçada	Qualidade do Serviço	
Endereço: Rua São Paulo, 1219	63	C
Data do Registro: 08/11/2019 08:13:57		
Num. Lote CTM: 10316900185

Lote 4 - Rota: Raja Gabáglia

FRATAR
ENGENHARIA CONSULTIVA

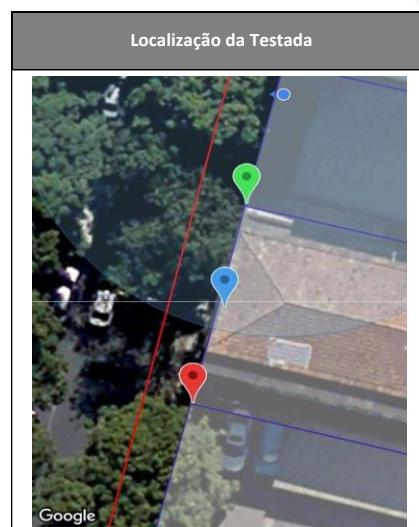
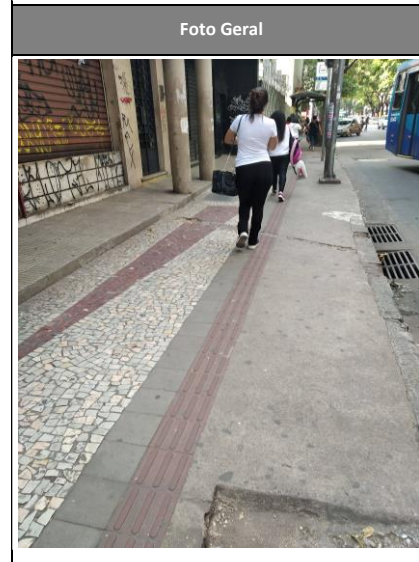
ID	Itens Avaliados	Respostas	Nota
P_1	O Mobiliário urbano está dentro da faixa de serviço de 70 cm ?	Sim	-
P_2	Qual a largura livre do Passeio ?	Acima de 1.50 m	10
P_3	Tipo de revestimento da caçada ?	Pedra Portuguesa	8
P_4	Existência de Buracos ?	Poucos	5
P_5	Condições Gerais do Piso e meio-fio da calçada ?	Regular	5
P_6	Presença de desníveis ?	Nenhum	10
P_7	Tem rebaixamento de calçada para Pedestre ?	Não	10
P_8	Possui piso tátil ao longo da Calçada ?	Sim	-
P_9	A calçada Possui Rebaixamento de Veículos correto ?	N.A	0
P_10	Existência de altura livre menor que 2,10 m ?	Não	-
P_11	O Passeio está no padrão da SMPU ?	Não	0
P_12	A testada possui prática de estacionamento sobre o passeio ?	Não	10
P_13	Existe algum dispositivo de Drenagem sobre a calçada ?	Não	0
P_14	Existe PED em frente a testada ?	Não	-
P_15	Existe FTP em frente a testada ?	Não	-
P_16	Classificação geral da calçada pelo pesquisador.	Regular	5
