Diagnóstico da Calçada	Qualidade do Serviço	
Endereço: Rua Curitiba, 689	73	B
Data do Registro: 12/11/2019 12:01:31		
#N/D

Diagnóstico da Calçada	Qualidade do Serviço		Complemento do Diagnóstico
Endereço: Rua Curitiba, 689 Data do Registro: 12/11/2019 12:01:31 #N/D	73	B

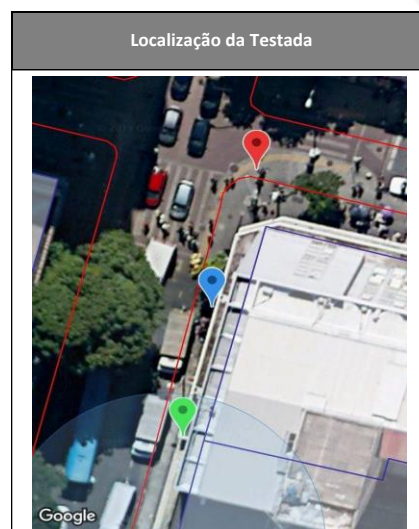
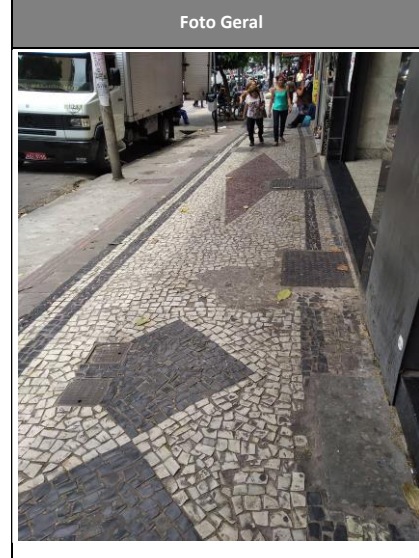
ID	Itens Avaliados	Respostas	Nota
P_1	O Mobiliário urbano está dentro da faixa de serviço de 70 cm ?	Sim	-
P_2	Qual a largura livre do Passeio ?	Acima de 1.50 m	10
P_3	Tipo de revestimento da calçada ?	Pedra Portuguesa	8
P_4	Existência de Buracos ?	Poucos	5
P_5	Condições Gerais do Piso e meio-fio da calçada ?	Ótimo(a)	10
P_6	Presença de desníveis ?	Nenhum	10
P_7	Tem rebaixamento de calçada para Pedestre ?	Não	10
P_8	Possui piso tátil ao longo da Calçada ?	Sim	-
P_9	A calçada Possui Rebaixamento de Veículos correto ?	N.A	0
P_10	Existência de altura livre menor que 2,10 m ?	Não	-
P_11	O Passeio está no padrão da SMPU ?	Não	0
P_12	A testada possui prática de estacionamento sobre o passeio ?	Não	10
P_13	Existe algum dispositivo de Drenagem sobre a calçada ?	Sim	0
P_14	Existe PED em frente a testada ?	Não	-
P_15	Existe FTP em frente a testada ?	Sim	-
P_16	Classificação geral da calçada pelo pesquisador.	Ótimo(a)	10
