| Diagnóstico da Calçada | Qualidade do Serviço | |
| Endereço: Rua São Paulo, 712 | 68 | C |
| Data do Registro: 08/11/2019 11:52:16 | | |
| Num. Lote CTM: 10433500015 | | |

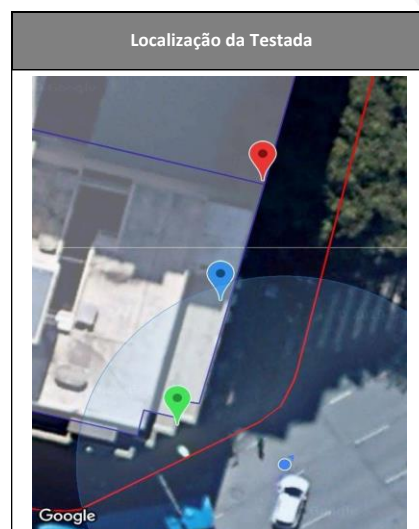
| ID | Itens Avaliados | Respostas | Nota |
|---|--|---|---|
| P_3 | Tipo de revestimento da calçada ? | Pedra Portuguesa | 8 |
| P_5 | Condições Gerais do Piso e meio-fio da calçada ? | Regular | 5 |
| P_11 | O Passeio está no padrão da SMPU ? | Não | 0 |
| P_13 | Existe algum dispositivo de Drenagem sobre a calçada ? | Sim | 0 |
| P_16 | Classificação geral da calçada pelo pesquisador. | Regular | 5 |
