Diagnóstico da Calçada	Qualidade do Serviço	
Endereço: Av. Contorno, 10040	<b>88</b>	<b>B</b>
Data do Registro: 29/10/2019 13:53:37		
Num. Lote CTM: 10371000125

# Lote 4 - Rota: Contorno

**FRATAR**  
ENGENHARIA CONSULTIVA

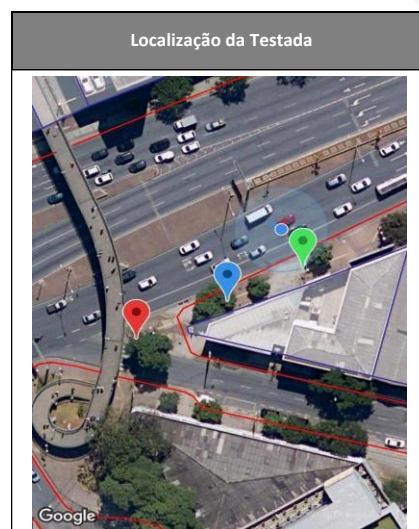
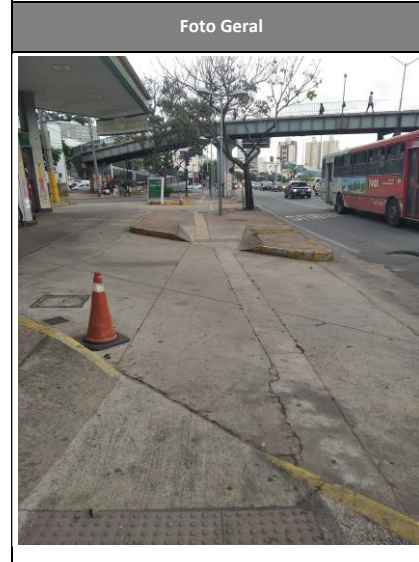
ID	Itens Avaliados	Respostas	Nota
P_1	O Mobiliário urbano está dentro da faixa de serviço de 70 cm ?	Sim	-
P_2	Qual a largura livre do Passeio ?	Acima de 1.50 m	10
P_3	Tipo de revestimento da calçada ?	Concreto	10
P_4	Existência de Buracos ?	Nenhum	10
P_5	Condições Gerais do Piso e meio-fio da calçada ?	Ótimo(a)	10
P_6	Presença de desníveis ?	Nenhum	10
P_7	Tem rebaixamento de calçada para Pedestre ?	Sim	8
P_8	Possui piso tátil ao longo da Calçada ?	Sim	-
P_9	A calçada Possui Rebaixamento de Veículos correto ?	Sim	10
P_10	Existência de altura livre menor que 2,10 m ?	Não	-
P_11	O Passeio está no padrão da SMPU ?	Não	0
P_12	A testada possui prática de estacionamento sobre o passeio ?	Não	10
P_13	Existe algum dispositivo de Drenagem sobre a calçada ?	Não	0
P_14	Existe PED em frente a testada ?	Não	-
P_15	Existe FTP em frente a testada ?	Não	-
P_16	Classificação geral da calçada pelo pesquisador.	Ótimo(a)	10
