Diagnóstico da Calçada	Qualidade do Serviço	
Endereço: Av. João Pinheiro, 515	75	B
Data do Registro: 30/10/2019 13:02:19		
Num. Lote CTM: 10215300125

Diagnóstico da Calçada	Qualidade do Serviço		Complemento do Diagnóstico
Endereço: Av. João Pinheiro, 515 Data do Registro: 30/10/2019 13:02:19 Num. Lote CTM: 10215300125	75	B

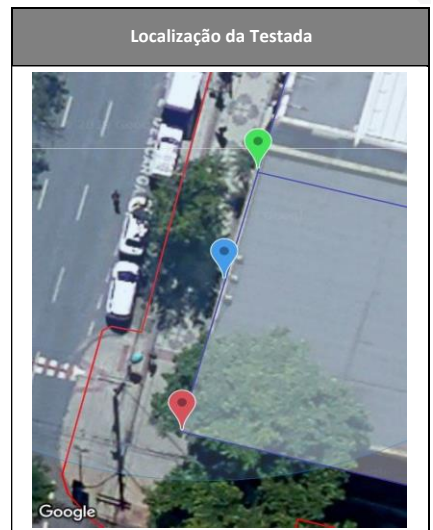
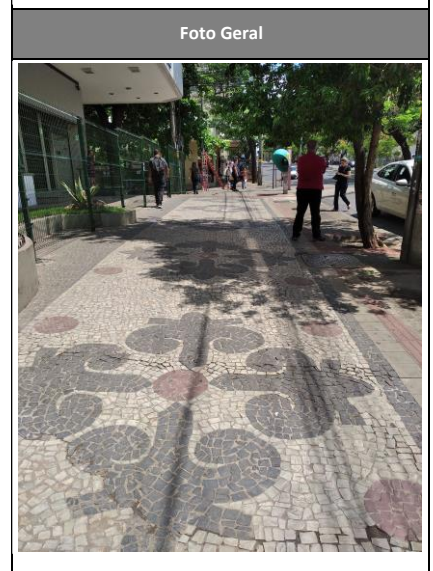
ID	Itens Avaliados	Respostas	Nota
P_1	O Mobiliário urbano está dentro da faixa de serviço de 70 cm ?	Sim	-
P_2	Qual a largura livre do Passeio ?	Acima de 1.50 m	10
P_3	Tipo de revestimento da calçada ?	Pedra Portuguesa	10
P_4	Existência de Buracos ?	Nenhum	10
P_5	Condições Gerais do Piso e meio-fio da calçada ?	Ótimo(a)	10
P_6	Presença de desníveis ?	Nenhum	10
P_7	Tem rebaixamento de calçada para Pedestre ?	Sim	8
P_8	Possui piso tátil ao longo da Calçada ?	Sim	-
P_9	A calçada Possui Rebaixamento de Veículos correto ?	N.A	10
P_10	Existência de altura livre menor que 2,10 m ?	Não	-
P_11	O Passeio está no padrão da SMPU ?	Não	0
P_12	A testada possui prática de estacionamento sobre o passeio ?	Não	10
P_13	Existe algum dispositivo de Drenagem sobre a calçada ?	Não	0
P_14	Existe PED em frente a testada ?	Não	-
P_15	Existe FTP em frente a testada ?	Sim	-
P_16	Classificação geral da calçada pelo pesquisador.	Ótimo(a)	10
