Lote 3 - Rota: Augusto de Lima

Diagnóstico da Calçada	Qualidade do Serviço	
Endereço: Av. Augusto de Lima, 1971	80	B
Data do Registro: 07/11/2019 08:29:36		
Num. Lote CTM: 10303000140

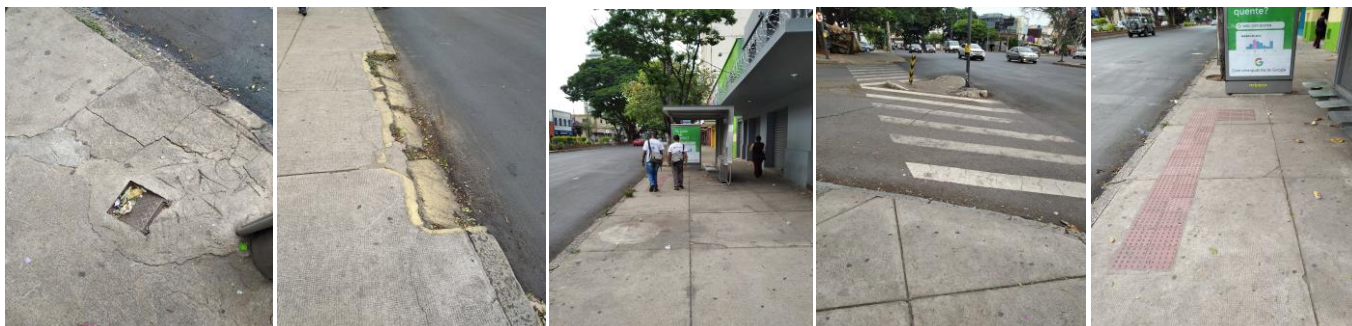
Fotos Complementares - Detalhes do Passeio

ID	Itens Avaliados	Respostas	Nota
P_1	O Mobiliário urbano está dentro da faixa de serviço de 70 cm ?	Sim	-
P_2	Qual a largura livre do Passeio ?	Acima de 1.50 m	10
P_3	Tipo de revestimento da calçada ?	Concreto	10
P_4	Existência de Buracos ?	Nenhum	10
P_5	Condições Gerais do Piso e meio-fio da calçada ?	Ótimo(a)	10
P_6	Presença de desníveis ?	Nenhum	10
P_7	Tem rebaixamento de calçada para Pedestre ?	Não	10
P_8	Possui piso tátil ao longo da Calçada ?	Não	-
P_9	A calçada Possui Rebaixamento de Veículos correto ?	Não	0
P_10	Existência de altura livre menor que 2,10 m ?	Não	-
P_11	O Passeio está no padrão da SMPU ?	Não	0
P_12	A testada possui prática de estacionamento sobre o passeio ?	Não	10
P_13	Existe algum dispositivo de Drenagem sobre a calçada ?	Não	0
P_14	Existe PED em frente a testada ?	Sim	-
P_15	Existe FTP em frente a testada ?	Sim	-
P_16	Classificação geral da calçada pelo pesquisador.	Ótimo(a)	10
