Diagnóstico da Calçada	Qualidade do Serviço	
Endereço: Rua Rio Grande do Norte, 1275	<b>52</b>	<b>C</b>
Data do Registro: 14/11/2019 09:54:17		
Num. Lote CTM: 10071200230

Diagnóstico da Calçada	Qualidade do Serviço		Complemento do Diagnóstico
<b>Endereço: Rua Rio Grande do Norte, 1275</b> <b>Data do Registro: 14/11/2019 09:54:17</b> <b>Num. Lote CTM: 10071200230</b>	52	C

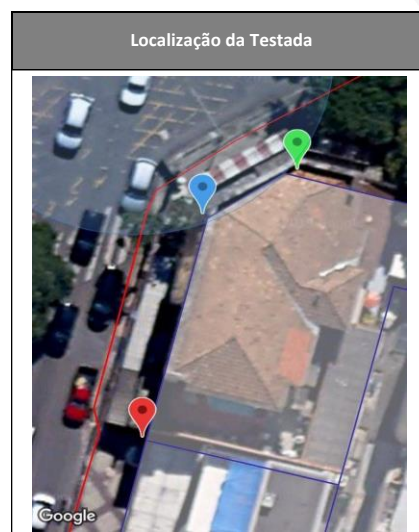
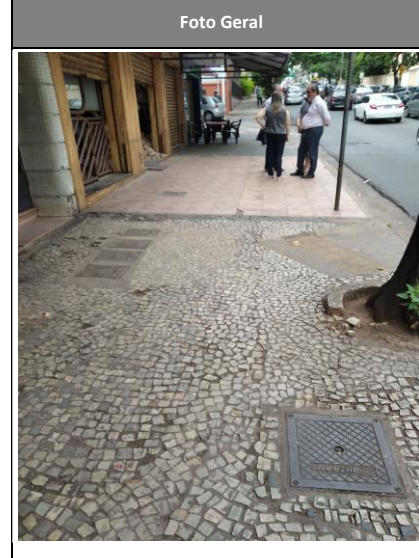
ID	Itens Avaliados	Respostas	Nota
P_1	O Mobiliário urbano está dentro da faixa de serviço de 70 cm ?	Sim	-
P_2	Qual a largura livre do Passeio ?	Acima de 1.50 m	10
P_3	Tipo de revestimento da calçada ?	Pedra Portuguesa	8
P_4	Existência de Buracos ?	Poucos	10
P_5	Condições Gerais do Piso e meio-fio da calçada ?	Regular	10
P_6	Presença de desníveis ?	Nenhum	10
P_7	Tem rebaixamento de calçada para Pedestre ?	Sim	7
P_8	Possui piso tátil ao longo da Calçada ?	Não	-
P_9	A calçada Possui Rebaixamento de Veículos correto ?	N.A	0
P_10	Existência de altura livre menor que 2,10 m ?	Não	-
P_11	O Passeio está no padrão da SMPU ?	Não	0
P_12	A testada possui prática de estacionamento sobre o passeio ?	Não	10
P_13	Existe algum dispositivo de Drenagem sobre a calçada ?	Sim	0
P_14	Existe PED em frente a testada ?	Não	-
P_15	Existe FTP em frente a testada ?	Sim	-
P_16	Classificação geral da calçada pelo pesquisador.	Regular	10
