Diagnóstico da Calçada	Qualidade do Serviço	
Endereço: Av. Ivaí, 405	65	C
Data do Registro: 12/11/2019 13:46:04		
Num. Lote CTM: 130580000660

# Lote 1 - Rota: Noroeste

**FRATAR**  
ENGENHARIA CONSULTIVA

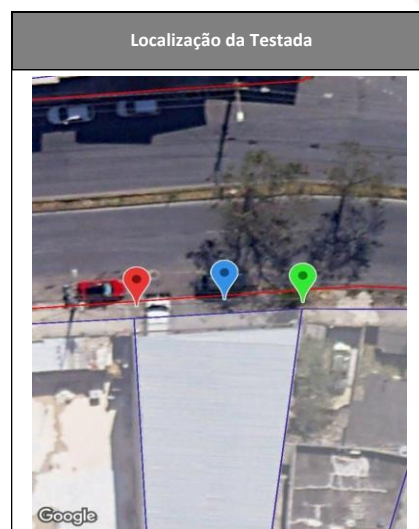
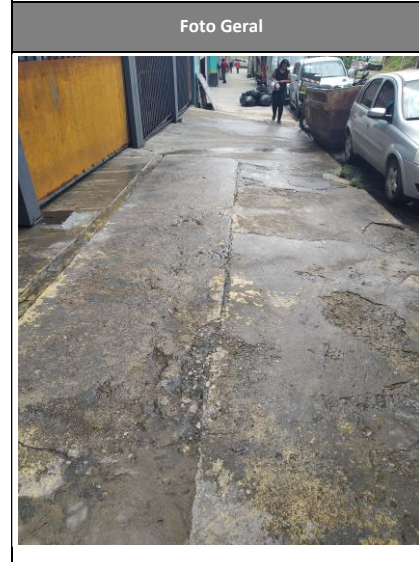
ID	Itens Avaliados	Respostas	Nota
P_1	O Mobiliário urbano está dentro da faixa de serviço de 70 cm ?	Sim	-
P_2	Qual a largura livre do Passeio ?	Acima de 1.50 m	10
P_3	Tipo de revestimento da calçada ?	Concreto	10
P_4	Existência de Buracos ?	Poucos	5
P_5	Condições Gerais do Piso e meio-fio da calçada ?	Regular	5
P_6	Presença de desníveis ?	Nenhum	10
P_7	Tem rebaixamento de calçada para Pedestre ?	Não	10
P_8	Possui piso tátil ao longo da Calçada ?	Não	-
P_9	A calçada Possui Rebaixamento de Veículos correto ?	Não	0
P_10	Existência de altura livre menor que 2,10 m ?	Não	-
P_11	O Passeio está no padrão da SMPU ?	Não	0
P_12	A testada possui prática de estacionamento sobre o passeio ?	Não	10
P_13	Existe algum dispositivo de Drenagem sobre a calçada ?	Não	0
P_14	Existe PED em frente a testada ?	Não	-
P_15	Existe FTP em frente a testada ?	Não	-
P_16	Classificação geral da calçada pelo pesquisador.	Regular	5
