Diagnóstico da Calçada	Qualidade do Serviço	
Endereço: Av. Afonso Pena, s/nº	50	D
Data do Registro: 01/11/2019 12:33:30		
Num. Lote CTM: 10133700260

Diagnóstico da Calçada	Qualidade do Serviço		Complemento do Diagnóstico
Endereço: Av. Afonso Pena, s/nº Data do Registro: 01/11/2019 12:33:30 Num. Lote CTM: 10133700260	50	D

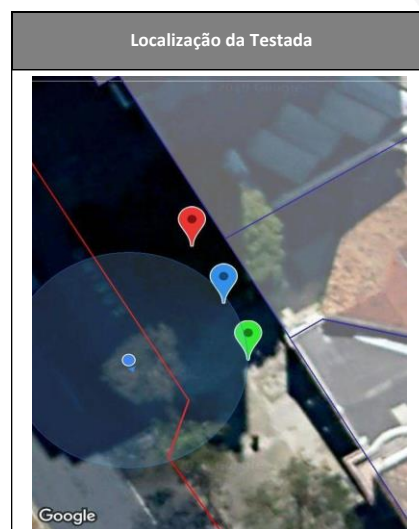
ID	Itens Avaliados	Respostas	Nota
P_1	O Mobiliário urbano está dentro da faixa de serviço de 70 cm ?	Sim	-
P_2	Qual a largura livre do Passeio ?	Acima de 1.50 m	10
P_3	Tipo de revestimento da calçada ?	Concreto	10
P_4	Existência de Buracos ?	Poucos	5
P_5	Condições Gerais do Piso e meio-fio da calçada ?	Regular	5
P_6	Presença de desníveis ?	Médio	3
P_7	Tem rebaixamento de calçada para Pedestre ?	Não	10
P_8	Possui piso tátil ao longo da Calçada ?	Não	-
P_9	A calçada Possui Rebaixamento de Veículos correto ?	Não	0
P_10	Existência de altura livre menor que 2,10 m ?	Não	-
P_11	O Passeio está no padrão da SMPU ?	Não	0
P_12	A testada possui prática de estacionamento sobre o passeio ?	Não	10
P_13	Existe algum dispositivo de Drenagem sobre a calçada ?	Sim	0
P_14	Existe PED em frente a testada ?	Sim	-
P_15	Existe FTP em frente a testada ?	Não	-
P_16	Classificação geral da calçada pelo pesquisador.	Regular	5
