Diagnóstico da Calçada	Qualidade do Serviço	
Endereço: Av. Nossa Sra. Do Carmo, s/nº	55	C
Data do Registro: 12/11/2019 11:16:14		
Num. Lote CTM: 90945701555

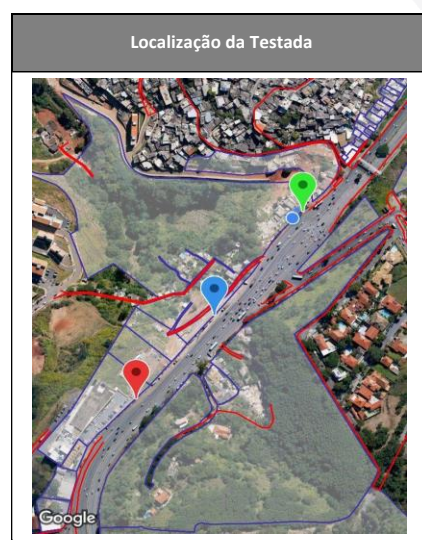
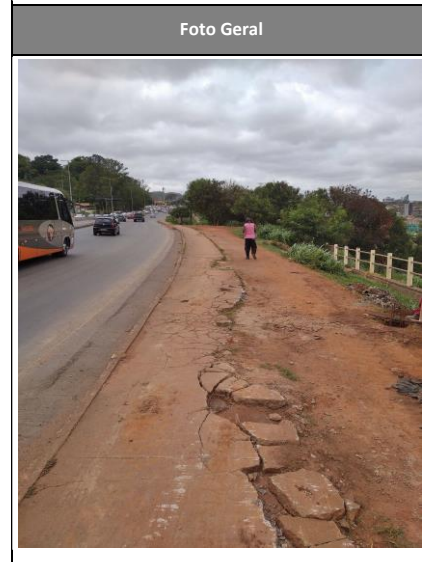
ID	Itens Avaliados	Respostas	Nota
P_1	O Mobiliário urbano está dentro da faixa de serviço de 70 cm ?	Sim	-
P_2	Qual a largura livre do Passeio ?	Acima de 1.50 m	10
P_3	Tipo de revestimento da calçada ?	Concreto	0
P_4	Existência de Buracos ?	Poucos	10
P_5	Condições Gerais do Piso e meio-fio da calçada ?	Péssimo	0
P_6	Presença de desníveis ?	Nenhum	0
P_7	Tem rebaixamento de calçada para Pedestre ?	Não	10
P_8	Possui piso tátil ao longo da Calçada ?	Não	-
P_9	A calçada Possui Rebaixamento de Veículos correto ?	N.A	0
P_10	Existência de altura livre menor que 2,10 m ?	Não	-
P_11	O Passeio está no padrão da SMPU ?	Não	0
P_12	A testada possui prática de estacionamento sobre o passeio ?	Não	10
P_13	Existe algum dispositivo de Drenagem sobre a calçada ?	Não	0
P_14	Existe PED em frente a testada ?	Não	-
P_15	Existe FTP em frente a testada ?	Não	-
P_16	Classificação geral da calçada pelo pesquisador.	Ruim	0
