Diagnóstico da Calçada	Qualidade do Serviço	
Endereço: Av. Portugal, 550	67	C
Data do Registro: 16/11/2019 10:09:36		
Num. Lote CTM: 200016000800

Diagnóstico da Calçada	Qualidade do Serviço		Complemento do Diagnóstico
Endereço: Av. Portugal, 550 Data do Registro: 16/11/2019 10:09:36 Num. Lote CTM: 200016000800	67	C

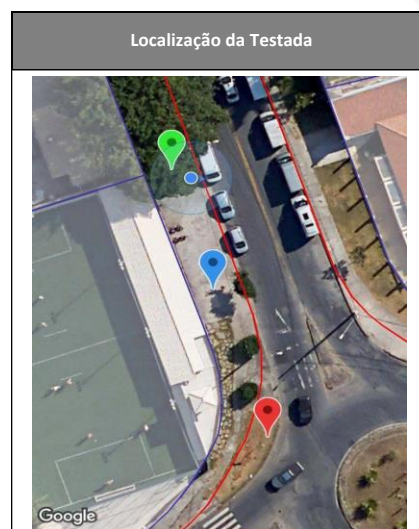
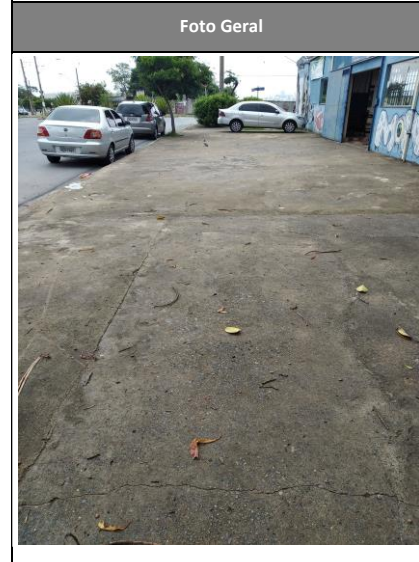
ID	Itens Avaliados	Respostas	Nota
P_1	O Mobiliário urbano está dentro da faixa de serviço de 70 cm ?	Sim	-
P_2	Qual a largura livre do Passeio ?	Acima de 1.50 m	10
P_3	Tipo de revestimento da calçada ?	Concreto	10
P_4	Existência de Buracos ?	Poucos	5
P_5	Condições Gerais do Piso e meio-fio da calçada ?	Regular	5
P_6	Presença de desníveis ?	Nenhum	10
P_7	Tem rebaixamento de calçada para Pedestre ?	Sim	7
P_8	Possui piso tátil ao longo da Calçada ?	Não	-
P_9	A calçada Possui Rebaixamento de Veículos correto ?	N.A	0
P_10	Existência de altura livre menor que 2,10 m ?	Não	-
P_11	O Passeio está no padrão da SMPU ?	Não	0
P_12	A testada possui prática de estacionamento sobre o passeio ?	Não	10
P_13	Existe algum dispositivo de Drenagem sobre a calçada ?	Não	0
P_14	Existe PED em frente a testada ?	Não	-
P_15	Existe FTP em frente a testada ?	Sim	-
P_16	Classificação geral da calçada pelo pesquisador.	Ótimo(a)	10
