Lote 3 - Rota: Leste 3

Diagnóstico da Calçada	Qualidade do Serviço	
Endereço: Av. Andradas, s/nº	80	B
Data do Registro: 08/11/2019 11:26:14		
Num. Lote CTM: 10325700440

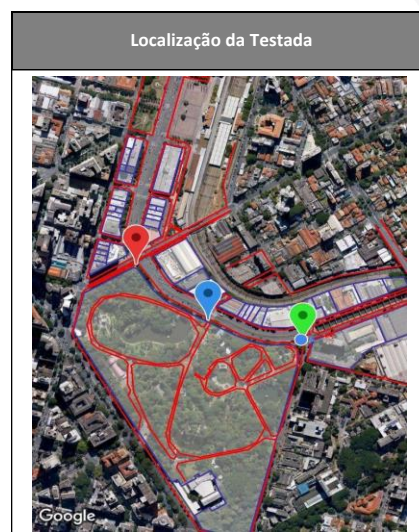
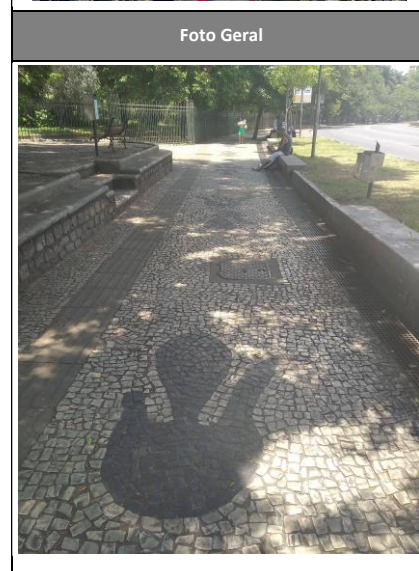
ID	Itens Avaliados	Respostas	Nota
P_1	O Mobiliário urbano está dentro da faixa de serviço de 70 cm ?	Sim	-
P_2	Qual a largura livre do Passeio ?	Acima de 1.50 m	10
P_3	Tipo de revestimento da calçada ?	Pedra Portuguesa	8
P_4	Existência de Buracos ?	Poucos	5
P_5	Condições Gerais do Piso e meio-fio da calçada ?	Ótimo(a)	10
P_6	Presença de desníveis ?	Nenhum	10
P_7	Tem rebaixamento de calçada para Pedestre ?	Sim	7
P_8	Possui piso tátil ao longo da Calçada ?	Sim	-
P_9	A calçada Possui Rebaixamento de Veículos correto ?	Sim	10
P_10	Existência de altura livre menor que 2,10 m ?	Não	-
P_11	O Passeio está no padrão da SMPU ?	Não	0
P_12	A testada possui prática de estacionamento sobre o passeio ?	Não	10
P_13	Existe algum dispositivo de Drenagem sobre a calçada ?	Sim	0
P_14	Existe PED em frente a testada ?	Sim	-
P_15	Existe FTP em frente a testada ?	Sim	-
P_16	Classificação geral da calçada pelo pesquisador.	Ótimo(a)	10
