# Lote 1 - Rota: Padre Pedro Pinto

Diagnóstico da Calçada	Qualidade do Serviço	
Endereço: Rua Padre Pedro Pinto, 2519	<b>40</b>	<b>D</b>
Data do Registro: 21/11/2019 11:04:31		
Num. Lote CTM: 210610200265

Diagnóstico da Calçada	Qualidade do Serviço		Complemento do Diagnóstico
<b>Endereço: Rua Padre Pedro Pinto, 2519</b> <b>Data do Registro: 21/11/2019 11:04:31</b> <b>Num. Lote CTM: 210610200265</b>	<b>40</b>	<b>D</b>

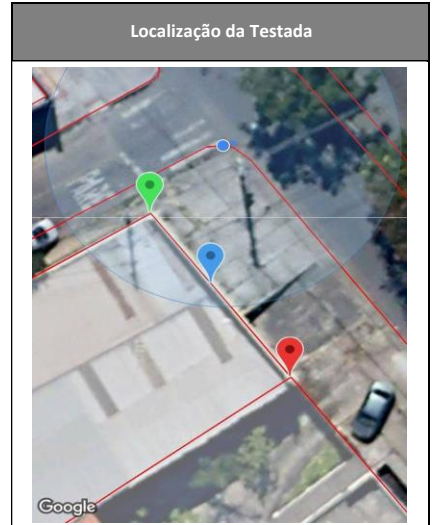
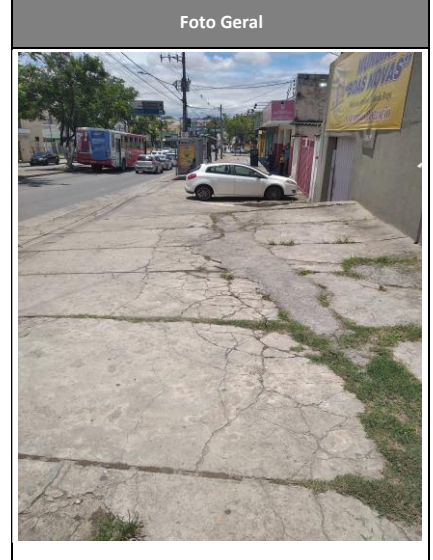
ID	Itens Avaliados	Respostas	Nota
P_1	O Mobiliário urbano está dentro da faixa de serviço de 70 cm ?	Sim	-
P_2	Qual a largura livre do Passeio ?	Acima de 1.50 m	10
P_3	Tipo de revestimento da calçada ?	Concreto	10
P_4	Existência de Buracos ?	Poucos	5
P_5	Condições Gerais do Piso e meio-fio da calçada ?	Regular	5
P_6	Presença de desníveis ?	Severo	0
P_7	Tem rebaixamento de calçada para Pedestre ?	Não, mas deveria ter.	0
P_8	Possui piso tátil ao longo da Calçada ?	Não	-
P_9	A calçada Possui Rebaixamento de Veículos correto ?	Não	0
P_10	Existência de altura livre menor que 2,10 m ?	Não	-
P_11	O Passeio está no padrão da SMPU ?	Não	0
P_12	A testada possui prática de estacionamento sobre o passeio ?	Não	10
P_13	Existe algum dispositivo de Drenagem sobre a calçada ?	Não	0
P_14	Existe PED em frente a testada ?	Não	-
P_15	Existe FTP em frente a testada ?	Sim	-
P_16	Classificação geral da calçada pelo pesquisador.	Ruim	0
