Diagnóstico da Calçada	Qualidade do Serviço	
Endereço: Av. João Pinheiro, 342	70	C
Data do Registro: 02/11/2019 08:58:21		
Num. Lote CTM: 10252900030

Diagnóstico da Calçada	Qualidade do Serviço		Complemento do Diagnóstico
Endereço: Av. João Pinheiro, 342 Data do Registro: 02/11/2019 08:58:21 Num. Lote CTM: 10252900030	70	C

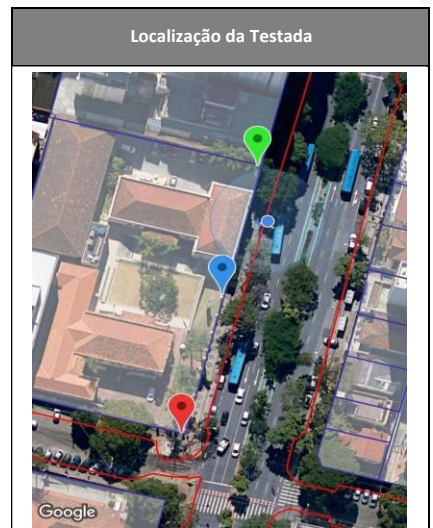
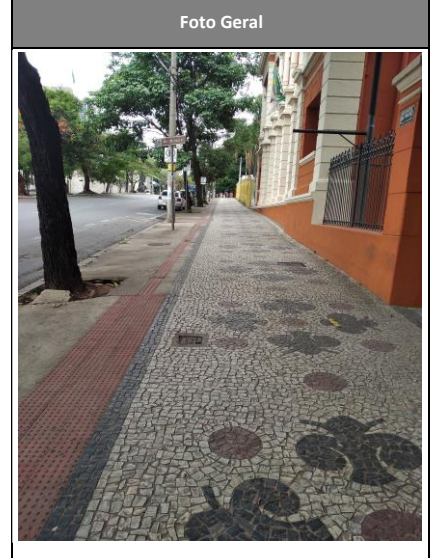
ID	Itens Avaliados	Respostas	Nota
P_1	O Mobiliário urbano está dentro da faixa de serviço de 70 cm ?	Sim	-
P_2	Qual a largura livre do Passeio ?	Acima de 1.50 m	10
P_3	Tipo de revestimento da calçada ?	Pedra Portuguesa	8
P_4	Existência de Buracos ?	Poucos	5
P_5	Condições Gerais do Piso e meio-fio da calçada ?	Ótimo(a)	0
P_6	Presença de desníveis ?	Nenhum	7
P_7	Tem rebaixamento de calçada para Pedestre ?	Sim	10
P_8	Possui piso tátil ao longo da Calçada ?	Sim	-
P_9	A calçada Possui Rebaixamento de Veículos correto ?	Não	0
P_10	Existência de altura livre menor que 2,10 m ?	Não	-
P_11	O Passeio está no padrão da SMPU ?	Não	0
P_12	A testada possui prática de estacionamento sobre o passeio ?	Não	10
P_13	Existe algum dispositivo de Drenagem sobre a calçada ?	Não	0
P_14	Existe PED em frente a testada ?	Não	-
P_15	Existe FTP em frente a testada ?	Sim	-
P_16	Classificação geral da calçada pelo pesquisador.	Ótimo(a)	0
