Diagnóstico da Calçada	Qualidade do Serviço	
Endereço: Rua Curitiba, 1544	<b>78</b>	<b>B</b>
Data do Registro: 12/11/2019 09:27:13		
#N/D

Diagnóstico da Calçada	Qualidade do Serviço		Complemento do Diagnóstico
Endereço: Rua Curitiba, 1544 Data do Registro: 12/11/2019 09:27:13 #N/D	78	B

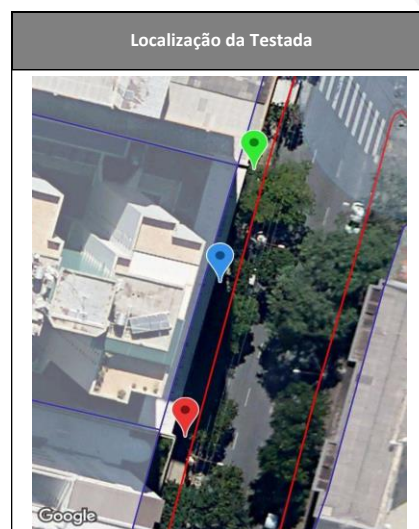
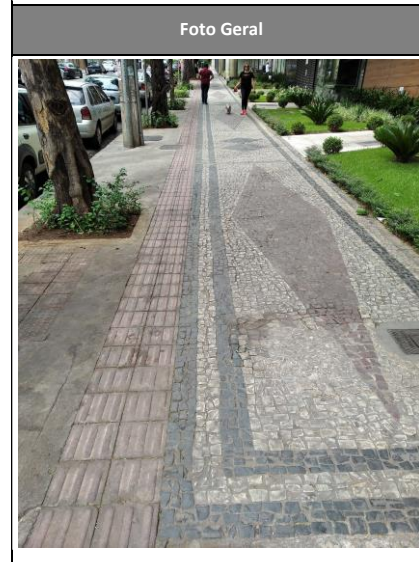
ID	Itens Avaliados	Respostas	Nota
P_1	O Mobiliário urbano está dentro da faixa de serviço de 70 cm ?	Sim	-
P_2	Qual a largura livre do Passeio ?	Acima de 1.50 m	10
P_3	Tipo de revestimento da calçada ?	Pedra Portuguesa	8
P_4	Existência de Buracos ?	Nenhum	10
P_5	Condições Gerais do Piso e meio-fio da calçada ?	Ótimo(a)	10
P_6	Presença de desníveis ?	Nenhum	10
P_7	Tem rebaixamento de calçada para Pedestre ?	Não	10
P_8	Possui piso tátil ao longo da Calçada ?	Sim	-
P_9	A calçada Possui Rebaixamento de Veículos correto ?	Não	0
P_10	Existência de altura livre menor que 2,10 m ?	Não	-
P_11	O Passeio está no padrão da SMPU ?	Não	0
P_12	A testada possui prática de estacionamento sobre o passeio ?	Não	10
P_13	Existe algum dispositivo de Drenagem sobre a calçada ?	Não	0
P_14	Existe PED em frente a testada ?	Não	-
P_15	Existe FTP em frente a testada ?	Não	-
P_16	Classificação geral da calçada pelo pesquisador.	Ótimo(a)	10
