Diagnóstico da Calçada	Qualidade do Serviço	
Endereço: Rua Santos Barreto, 15 Data do Registro: 20/11/2019 15:47:50 #N/D	50	D

Diagnóstico da Calçada	Qualidade do Serviço		Complemento do Diagnóstico
Endereço: Rua Santos Barreto, 15 Data do Registro: 20/11/2019 15:47:50 #N/D	50	D

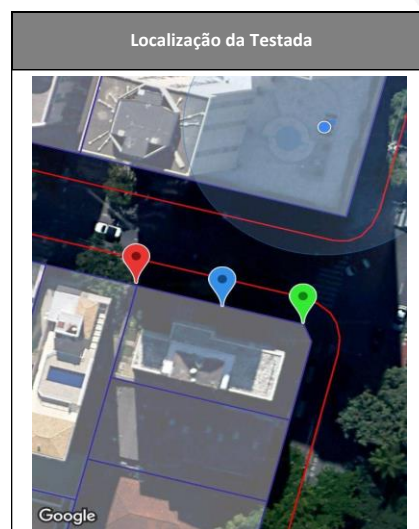
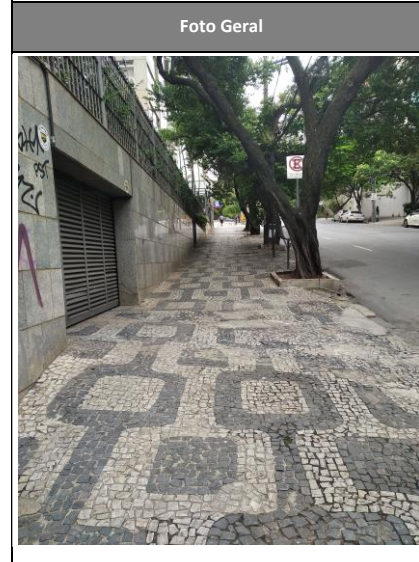
ID	Itens Avaliados	Respostas	Nota
P_1	O Mobiliário urbano está dentro da faixa de serviço de 70 cm ?	Sim	-
P_2	Qual a largura livre do Passeio ?	Acima de 1.50 m	10
P_3	Tipo de revestimento da caçada ?	Pedra Portuguesa	8
P_4	Existência de Buracos ?	Poucos	5
P_5	Condições Gerais do Piso e meio-fio da calçada ?	Regular	5
P_6	Presença de desníveis ?	Leve	7
P_7	Tem rebaixamento de calçada para Pedestre ?	Não, mas deveria ter.	0
P_8	Possui piso tátil ao longo da Calçada ?	Não	-
P_9	A calçada Possui Rebaixamento de Veículos correto ?	Não	0
P_10	Existência de altura livre menor que 2,10 m ?	Não	-
P_11	O Passeio está no padrão da SMPU ?	Não	0
P_12	A testada possui prática de estacionamento sobre o passeio ?	Não	10
P_13	Existe algum dispositivo de Drenagem sobre a calçada ?	Não	0
P_14	Existe PED em frente a testada ?	Não	-
P_15	Existe FTP em frente a testada ?	Sim	-
P_16	Classificação geral da calçada pelo pesquisador.	Regular	5
