Diagnóstico da Calçada	Qualidade do Serviço	
Endereço: Av. Andradas, s/nº	<b>65</b>	<b>C</b>
Data do Registro: 11/11/2019 10:12:07		
Num. Lote CTM: 10518000185

# Lote 3 - Rota: Leste 3

**FRATAR**  
ENGENHARIA CONSULTIVA

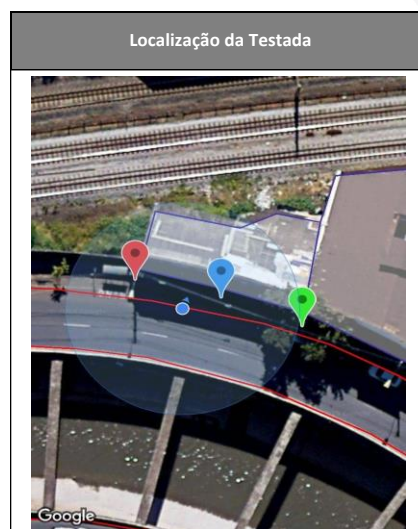
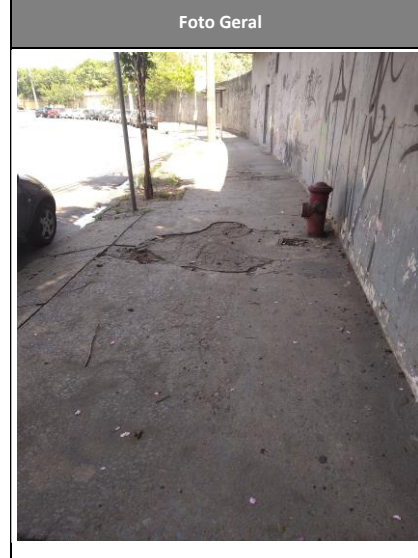
ID	Itens Avaliados	Respostas	Nota
P_1	O Mobiliário urbano está dentro da faixa de serviço de 70 cm ?	Sim	-
P_2	Qual a largura livre do Passeio ?	Acima de 1.50 m	10
P_3	Tipo de revestimento da calçada ?	Concreto	10
P_4	Existência de Buracos ?	Poucos	5
P_5	Condições Gerais do Piso e meio-fio da calçada ?	Regular	5
P_6	Presença de desníveis ?	Nenhum	10
P_7	Tem rebaixamento de calçada para Pedestre ?	Não	10
P_8	Possui piso tátil ao longo da Calçada ?	Não	-
P_9	A calçada Possui Rebaixamento de Veículos correto ?	N.A	0
P_10	Existência de altura livre menor que 2,10 m ?	Não	-
P_11	O Passeio está no padrão da SMPU ?	Não	0
P_12	A testada possui prática de estacionamento sobre o passeio ?	Não	10
P_13	Existe algum dispositivo de Drenagem sobre a calçada ?	Não	0
P_14	Existe PED em frente a testada ?	Não	-
P_15	Existe FTP em frente a testada ?	Não	-
P_16	Classificação geral da calçada pelo pesquisador.	Regular	5
