Diagnóstico da Calçada	Qualidade do Serviço	
Endereço: Av. Afonso Pena, 2323	81	B
Data do Registro: 01/11/2019 13:14:59		
Num. Lote CTM: 10197300085

Diagnóstico da Calçada	Qualidade do Serviço		Complemento do Diagnóstico
Endereço: Av. Afonso Pena, 2323 Data do Registro: 01/11/2019 13:14:59 Num. Lote CTM: 10197300085	81	B

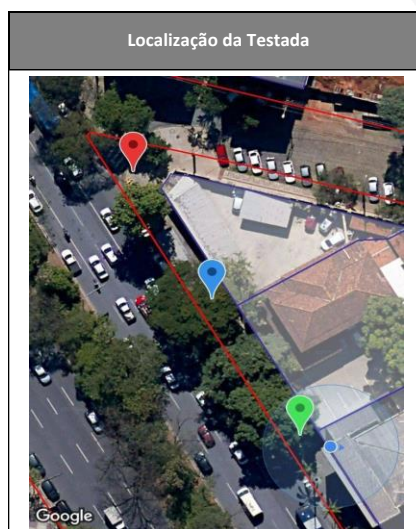
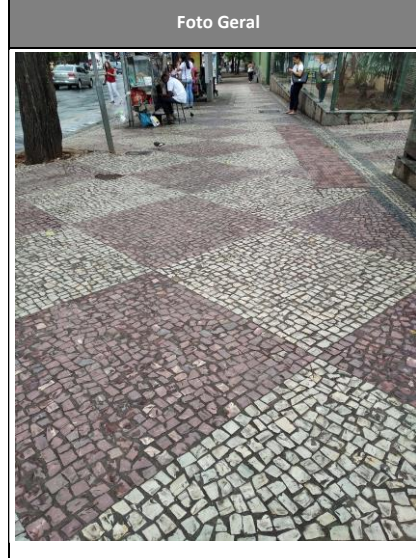
ID	Itens Avaliados	Respostas	Nota
P_1	O Mobiliário urbano está dentro da faixa de serviço de 70 cm ?	Sim	-
P_2	Qual a largura livre do Passeio ?	Acima de 1.50 m	10
P_3	Tipo de revestimento da calçada ?	Pedra Portuguesa	8
P_4	Existência de Buracos ?	Poucos	5
P_5	Condições Gerais do Piso e meio-fio da calçada ?	Ótimo(a)	10
P_6	Presença de desníveis ?	Nenhum	10
P_7	Tem rebaixamento de calçada para Pedestre ?	Sim	8
P_8	Possui piso tátil ao longo da Calçada ?	Não	-
P_9	A calçada Possui Rebaixamento de Veículos correto ?	Sim	10
P_10	Existência de altura livre menor que 2,10 m ?	Não	-
P_11	O Passeio está no padrão da SMPU ?	Não	0
P_12	A testada possui prática de estacionamento sobre o passeio ?	Não	10
P_13	Existe algum dispositivo de Drenagem sobre a calçada ?	Não	0
P_14	Existe PED em frente a testada ?	Sim	-
P_15	Existe FTP em frente a testada ?	Não	-
P_16	Classificação geral da calçada pelo pesquisador.	Ótimo(a)	10
