Diagnóstico da Calçada	Qualidade do Serviço	
Endereço: Av. Portugal, 2031	58	C
Data do Registro: 19/11/2019 12:03:49		
Num. Lote CTM: 200074000685

Diagnóstico da Calçada	Qualidade do Serviço		Complemento do Diagnóstico
Endereço: Av. Portugal, 2031	58	C	
Data do Registro: 19/11/2019 12:03:49			
Num. Lote CTM: 200074000685

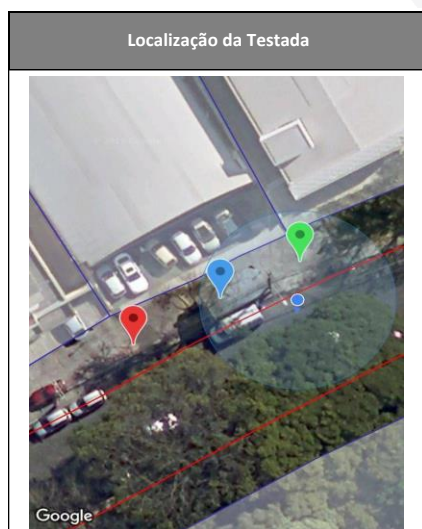
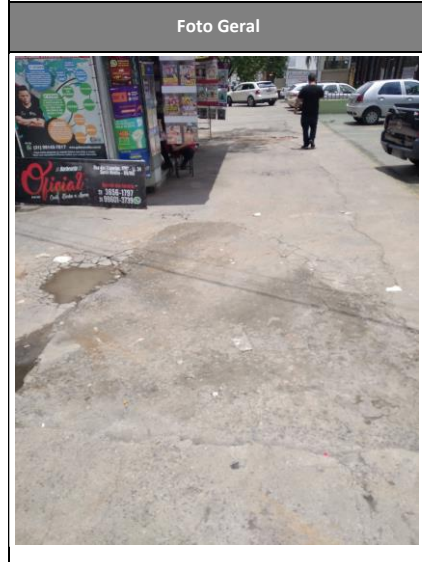
ID	Itens Avaliados	Respostas	Nota
P_1	O Mobiliário urbano está dentro da faixa de serviço de 70 cm ?	Sim	-
P_2	Qual a largura livre do Passeio ?	Acima de 1.50 m	10
P_3	Tipo de revestimento da calçada ?	Concreto	10
P_4	Existência de Buracos ?	Poucos	5
P_5	Condições Gerais do Piso e meio-fio da calçada ?	Regular	5
P_6	Presença de desníveis ?	Médio	3
P_7	Tem rebaixamento de calçada para Pedestre ?	Não	10
P_8	Possui piso tátil ao longo da Calçada ?	Não	-
P_9	A calçada Possui Rebaixamento de Veículos correto ?	Não	0
P_10	Existência de altura livre menor que 2,10 m ?	Não	-
P_11	O Passeio está no padrão da SMPU ?	Não	0
P_12	A testada possui prática de estacionamento sobre o passeio ?	Não	10
P_13	Existe algum dispositivo de Drenagem sobre a calçada ?	Não	0
P_14	Existe PED em frente a testada ?	Não	-
P_15	Existe FTP em frente a testada ?	Não	-
P_16	Classificação geral da calçada pelo pesquisador.	Regular	5
