Diagnóstico da Calçada	Qualidade do Serviço	
Endereço: Av. Portugal, 910	80	B
Data do Registro: 16/11/2019 10:51:23		
Num. Lote CTM: 200011602955

Diagnóstico da Calçada	Qualidade do Serviço		Complemento do Diagnóstico
Endereço: Av. Portugal, 910 Data do Registro: 16/11/2019 10:51:23 Num. Lote CTM: 200011602955	80	B

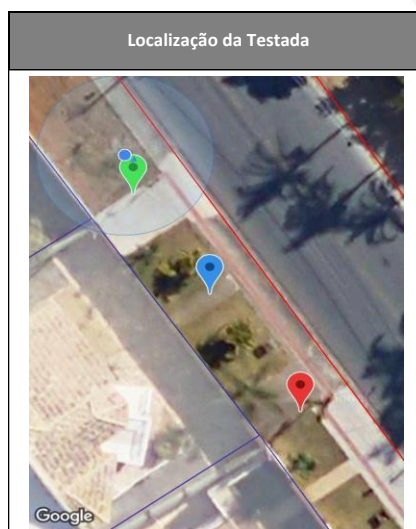
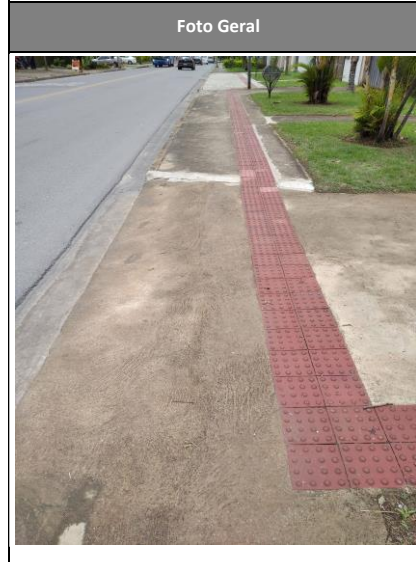
ID	Itens Avaliados	Respostas	Nota
P_1	O Mobiliário urbano está dentro da faixa de serviço de 70 cm ?	Sim	-
P_2	Qual a largura livre do Passeio ?	Acima de 1.50 m	10
P_3	Tipo de revestimento da calçada ?	Concreto	10
P_4	Existência de Buracos ?	Nenhum	10
P_5	Condições Gerais do Piso e meio-fio da calçada ?	Ótimo(a)	10
P_6	Presença de desníveis ?	Nenhum	10
P_7	Tem rebaixamento de calçada para Pedestre ?	Não	10
P_8	Possui piso tátil ao longo da Calçada ?	Sim	-
P_9	A calçada Possui Rebaixamento de Veículos correto ?	Não	0
P_10	Existência de altura livre menor que 2,10 m ?	Não	-
P_11	O Passeio está no padrão da SMPU ?	Não	0
P_12	A testada possui prática de estacionamento sobre o passeio ?	Não	10
P_13	Existe algum dispositivo de Drenagem sobre a calçada ?	Não	0
P_14	Existe PED em frente a testada ?	Não	-
P_15	Existe FTP em frente a testada ?	Não	-
P_16	Classificação geral da calçada pelo pesquisador.	Ótimo(a)	10
