Diagnóstico da Calçada	Qualidade do Serviço	
Endereço: Rua Rio Grande do Norte, 1069	75	B
Data do Registro: 14/11/2019 09:37:37		
Num. Lote CTM: 10129200130

Diagnóstico da Calçada	Qualidade do Serviço		Complemento do Diagnóstico
Endereço: Rua Rio Grande do Norte, 1069 Data do Registro: 14/11/2019 09:37:37 Num. Lote CTM: 10129200130	75	B

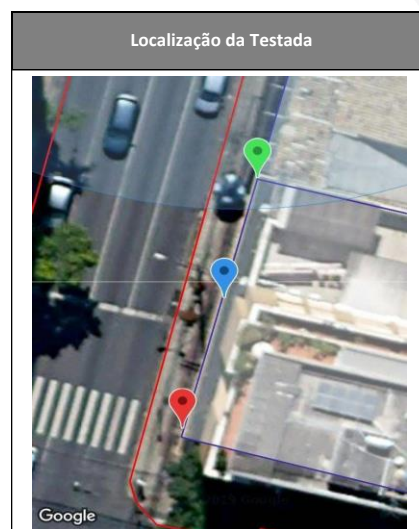
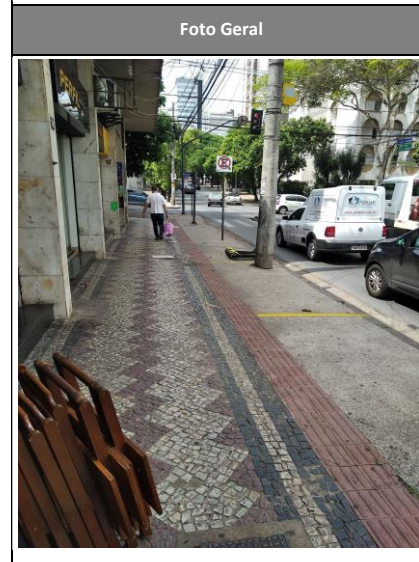
ID	Itens Avaliados	Respostas	Nota
P_1	O Mobiliário urbano está dentro da faixa de serviço de 70 cm ?	Sim	-
P_2	Qual a largura livre do Passeio ?	Acima de 1.50 m	10
P_3	Tipo de revestimento da calçada ?	Pedra Portuguesa	8
P_4	Existência de Buracos ?	Nenhum	10
P_5	Condições Gerais do Piso e meio-fio da calçada ?	Ótimo(a)	10
P_6	Presença de desníveis ?	Nenhum	10
P_7	Tem rebaixamento de calçada para Pedestre ?	Sim	10
P_8	Possui piso tátil ao longo da Calçada ?	Sim	-
P_9	A calçada Possui Rebaixamento de Veículos correto ?	N.A	0
P_10	Existência de altura livre menor que 2,10 m ?	Não	-
P_11	O Passeio está no padrão da SMPU ?	Não	0
P_12	A testada possui prática de estacionamento sobre o passeio ?	Não	10
P_13	Existe algum dispositivo de Drenagem sobre a calçada ?	Não	0
P_14	Existe PED em frente a testada ?	Não	-
P_15	Existe FTP em frente a testada ?	Sim	-
P_16	Classificação geral da calçada pelo pesquisador.	Ótimo(a)	10
