Lote 1 - Rota: Padre Pedro Pinto

FRATAR
ENGENHARIA CONSULTIVA

Diagnóstico da Calçada	Qualidade do Serviço	
Endereço: Rua Padre Pedro Pinto, 5930	70	C
Data do Registro: 13/11/2019 12:33:50		
Num. Lote CTM: 190525500065

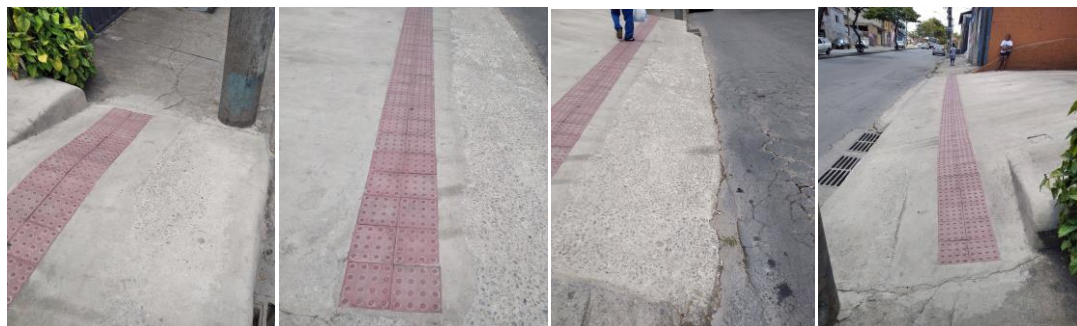
Fotos Complementares - Detalhes do Passeio

ID	Itens Avaliados	Respostas	Nota
P_1	O Mobiliario urbano está dentro da faixa de serviço de 70 cm ?	Sim	-
P_2	Qual a largura livre do Passeio ?	Acima de 1.50 m	10
P_3	Tipo de revestimento da caçada ?	Concreto	10
P_4	Existencia de Buracos ?	Nenhum	10
P_5	Condições Gerais do Piso e meio-fio da calçada ?	Ótimo(a)	10
P_6	Presença de desniveis ?	Severo	0
P_7	Tem rebaixamento de calçada para Pedestre ?	Não	10
P_8	Possui piso tátil ao longo da Calçada ?	Sim	-
P_9	A calçada Possui Rebaixamento de Veiculos correto ?	Não	0
P_10	Existencia de altura livre menor que 2,10 m ?	Não	-
P_11	O Passeio está no padrao da SMPU ?	Não	0
P_12	A testada possui prática de estacionamento sobre o passeio ?	Não	10
P_13	Existe algum dispositivo de Drenagem sobre a calçada ?	Não	0
P_14	Existe PED em frente a testada ?	Não	-
P_15	Existe FTP em frente a testada ?	Não	-
P_16	Classificação geral da calçada pelo pesquisador.	Ótimo(a)	10
