# Lote 4 - Rota: Contorno

Diagnóstico da Calçada	Qualidade do Serviço	
Endereço: Av.Contorno, 4788	<b>58</b>	<b>C</b>
Data do Registro: 02/11/2019 17:57:03		
Num. Lote CTM: 10135200435

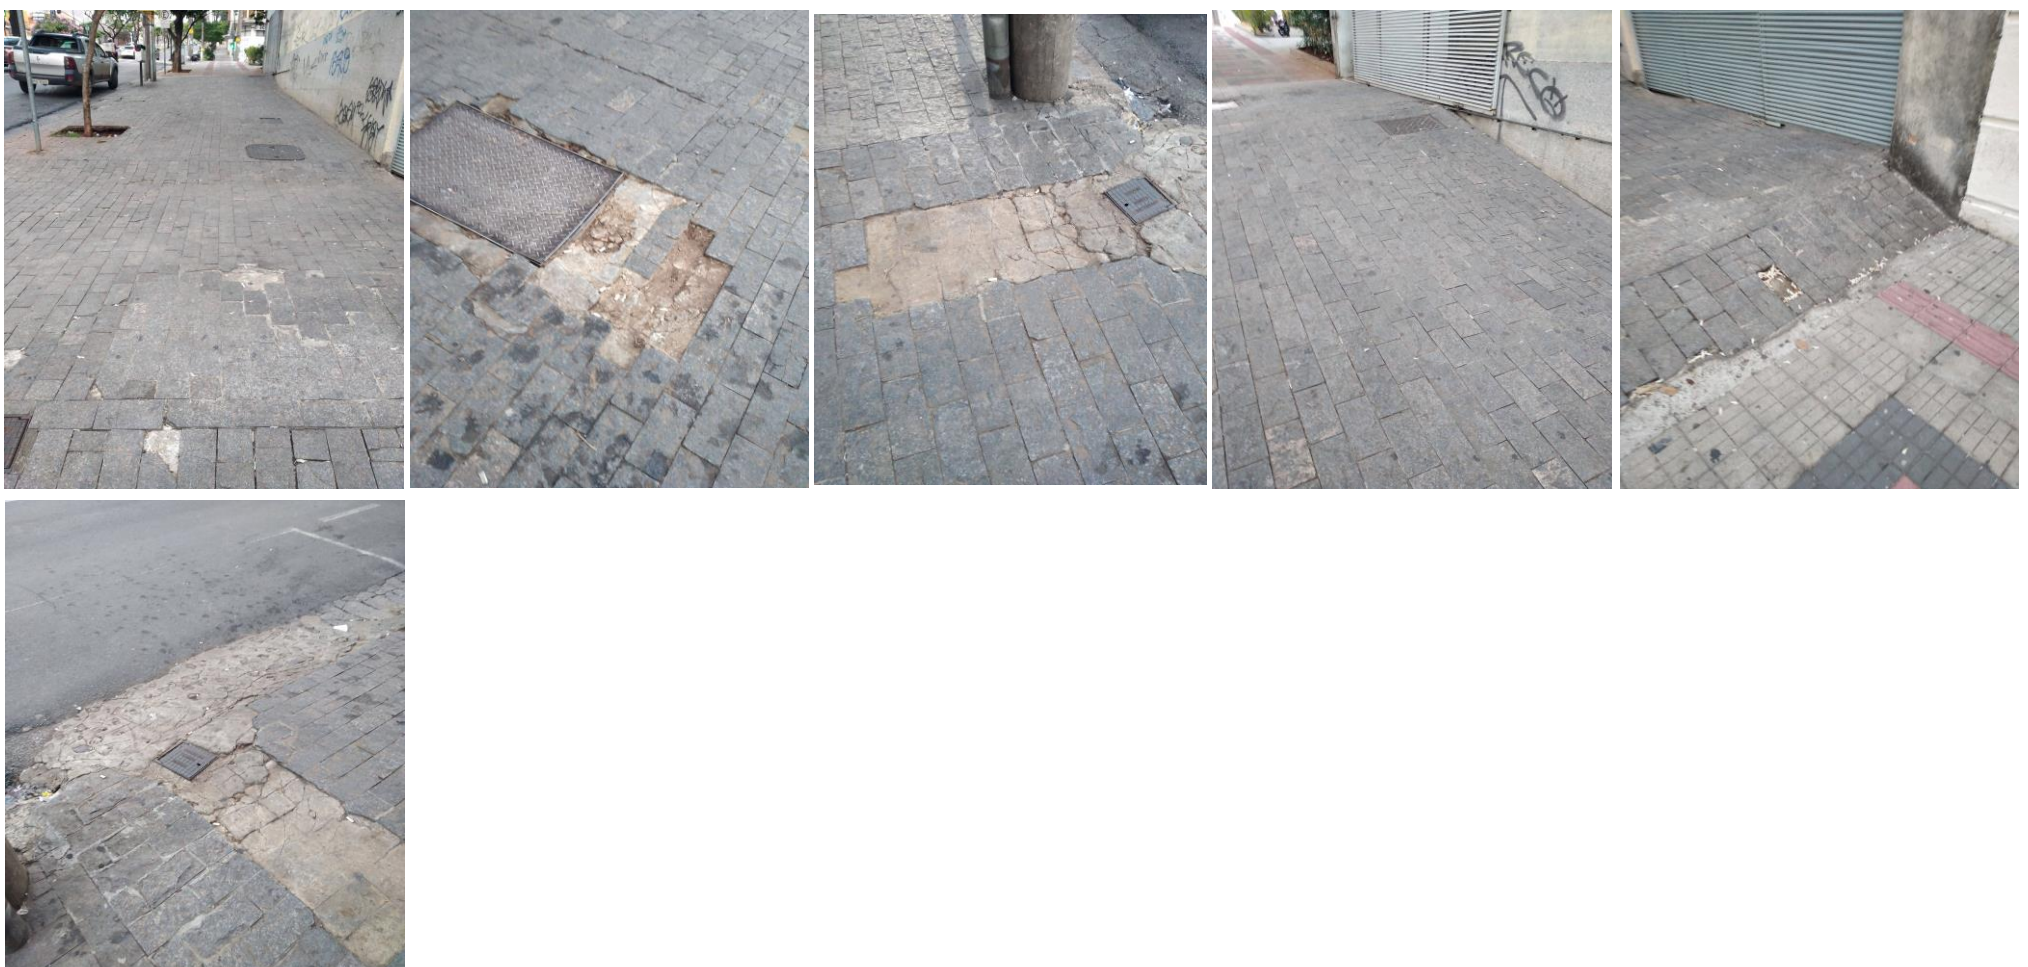
## Fotos Complementares - Detalhes do Passeio

ID	Itens Avaliados	Respostas	Nota
P_1	O Mobiliário urbano está dentro da faixa de serviço de 70 cm ?	Sim	-
P_2	Qual a largura livre do Passeio ?	Acima de 1.50 m	10
P_3	Tipo de revestimento da calçada ?	Outro	0
P_4	Existencia de Buracos ?	Poucos	5
P_5	Condições Gerais do Piso e meio-fio da calçada ?	Ótimo(a)	10
P_6	Presença de desniveis ?	Médio	3
P_7	Tem rebaixamento de calçada para Pedestre ?	Não	10
P_8	Possui piso tátil ao longo da Calçada ?	Não	-
P_9	A calçada Possui Rebaixamento de Veiculos correto ?	Não	0
P_10	Existencia de altura livre menor que 2,10 m ?	Não	-
P_11	O Passeio está no padrao da SMPU ?	Não	0
P_12	A testada possui prática de estacionamento sobre o passeio ?	Não	10
P_13	Existe algum dispositivo de Drenagem sobre a calçada ?	Não	0
P_14	Existe PED em frente a testada ?	Não	-
P_15	Existe FTP em frente a testada ?	Não	-
P_16	Classificação geral da calçada pelo pesquisador.	Ótimo(a)	10
